AVALIAÇÃO DO CONFORTO TÉRMICO EM POCILGAS DE SUÍNOS
DE CORTE NA REGIÃO OESTE DO ESTADO DO PARANÁ

Dissertação apresentada à Universidade Estadual do Oeste do Paraná, como parte das exigências do Programa de Pós-Graduação em Engenharia de Energia na Agricultura, para obtenção do título de Mestre.

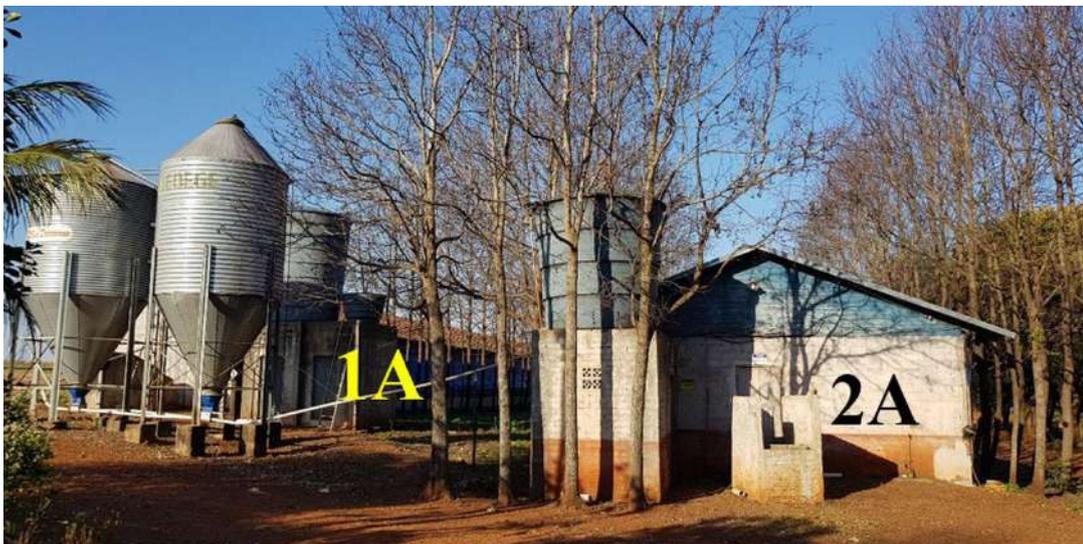
Na propriedade “A” existem duas pocilgas, sendo as duas com estrutura de concreto, alvenaria de bloco cerâmico, partes de elementos em madeira e cobertura com telha cerâmica, conforme observa-se na Figura 13.

Figura 13 – Pocilgas “1A” e “2A”, localizadas na propriedade “A”.

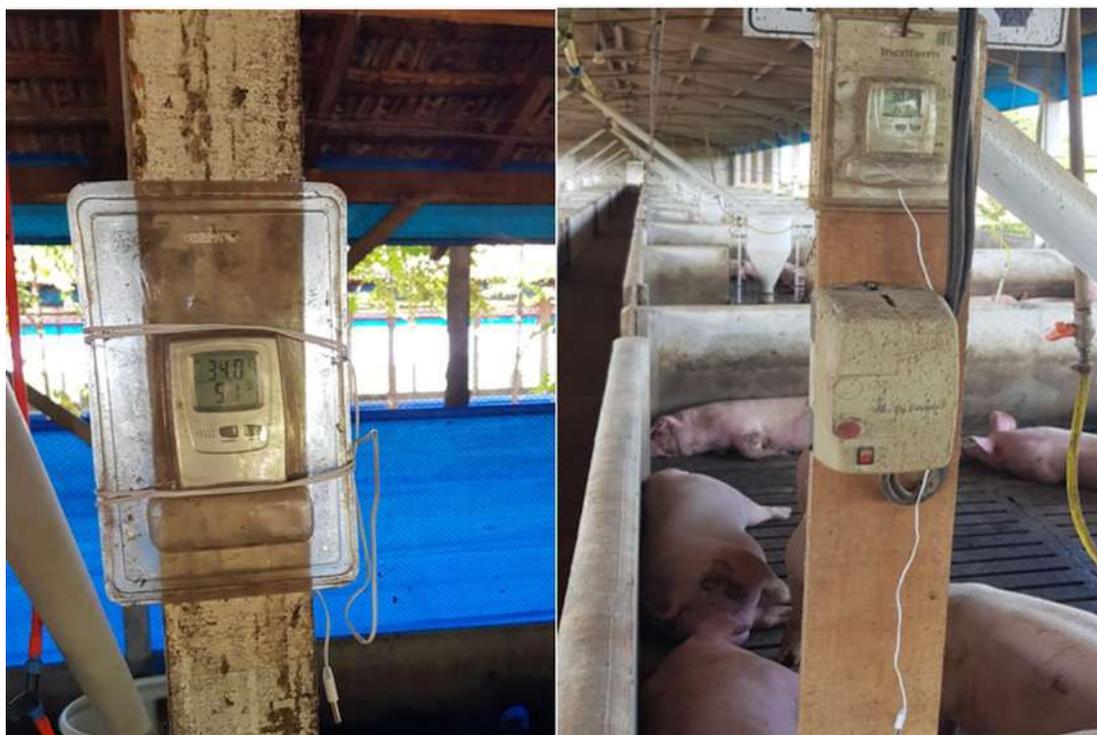
Para a coleta dos dados de temperatura e umidade relativa do ar do ambiente interno das pocilgas, foram instalados os termo-higrômetros digitais *Internas Pyromed PY766*, no interior das estruturas de todas as pocilgas utilizadas no estudo, como pode ser observado na Figura 24.

Figura 24 - Exemplo da instalação dos termo-higrômetros digitais nas pocilgas.

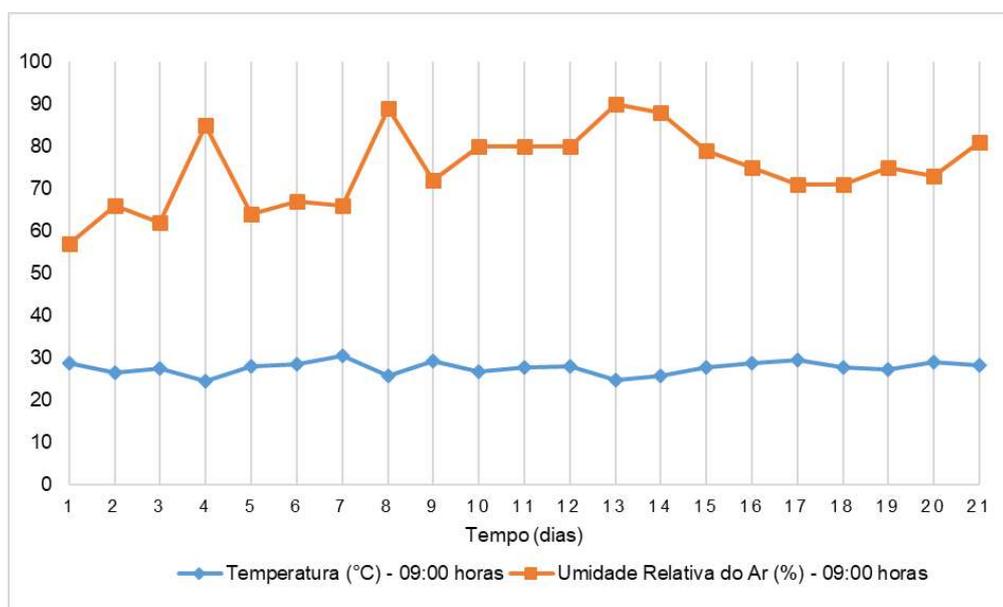
Os valores das temperaturas ($^{\circ}\text{C}$) e da umidade relativa do ar (%), que foram observados durante a pesquisa foram divididos conforme o horário de coleta e apresentados em forma de gráfico mostrando as variações ao longo dos 21 (vinte um) dias de coleta de dados. No gráfico da Figura 26, pode-se observar os dados de temperatura ($^{\circ}\text{C}$) e de umidade relativa do ar (%) para o horário de coletas da 09:00 horas.

Figura 26 - Temperatura e umidade relativa do ar da área externa das pocilgas às 09:00 horas.

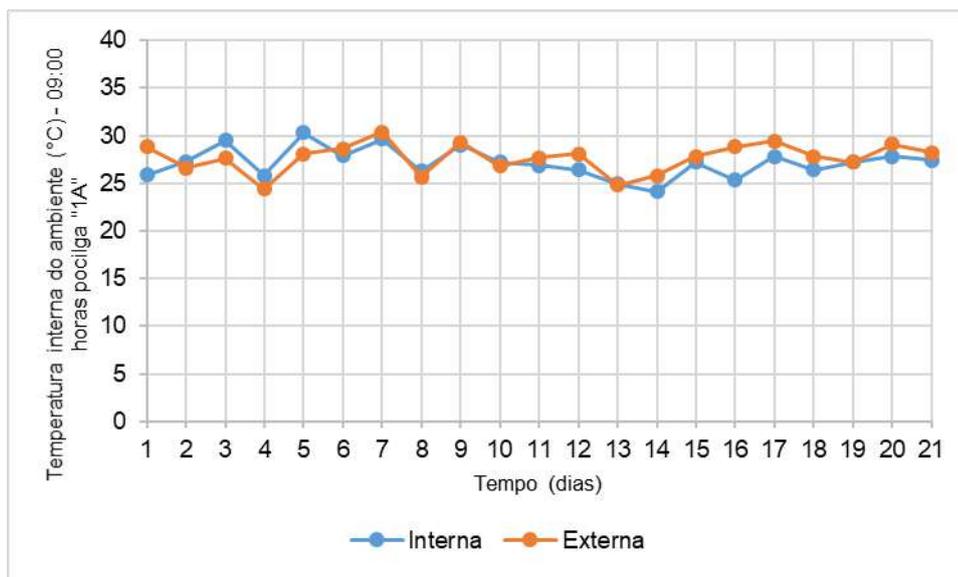
valores da temperatura externa para o horário das 09:00.

Figura 29 - Temperatura interna x temperatura externa do ambiente às 09:00 na pocilga "1A".

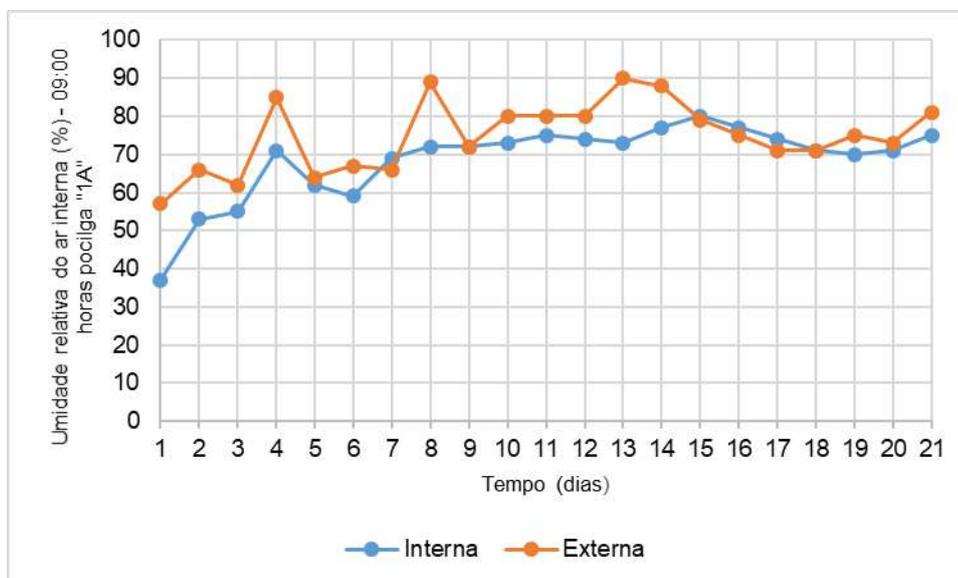
O desempenho da estrutura em relação a umidade relativa do ar pode ser observado no gráfico da Figura 30.

Figura 30 - Umidade relativa do ar interna x umidade relativa do ar externa do ambiente às 09:00 horas na pocilga "1A".

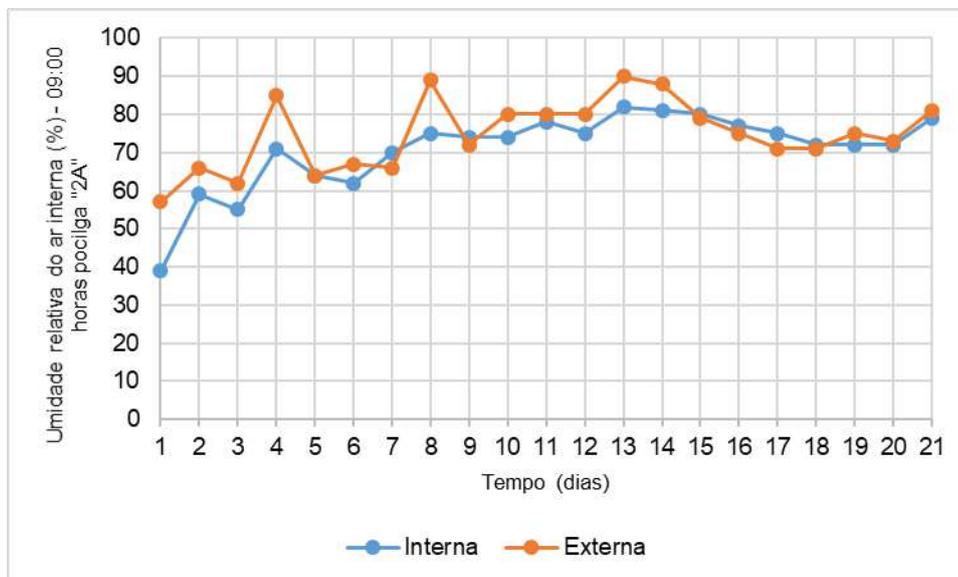
desvio padrão de 10,18% e coeficiente de variação de 14,39%. A comparação dos valores coletados de umidade relativa do ar no ambiente interno e externo, pode ser observada no gráfico da Figura 42.

Figura 42 - Umidade relativa do ar interna x umidade relativa do ar externa do ambiente às 09:00 horas na pocilga "2A".

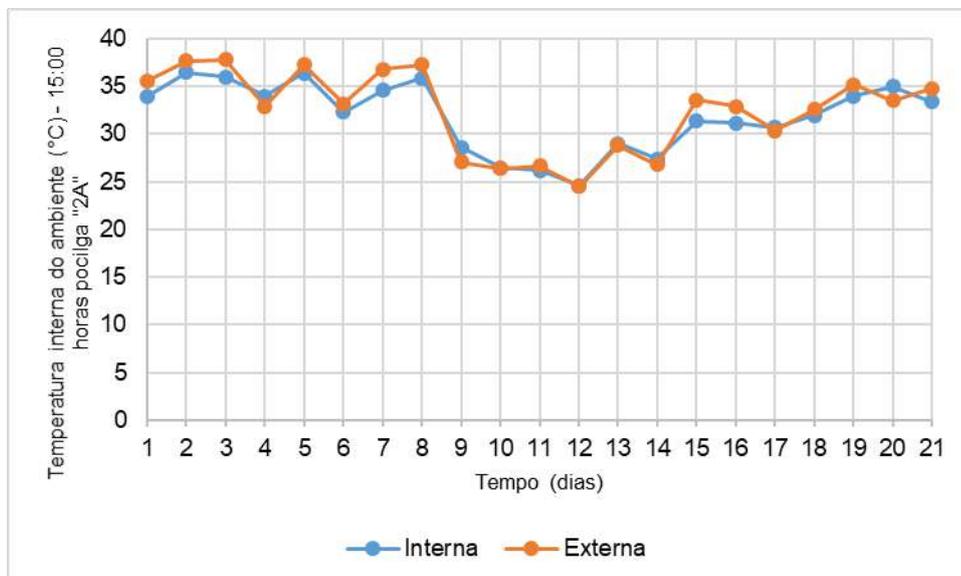
Figura 44 - Temperatura interna x temperatura externa do ambiente às 15:00 na pocilga "2A".

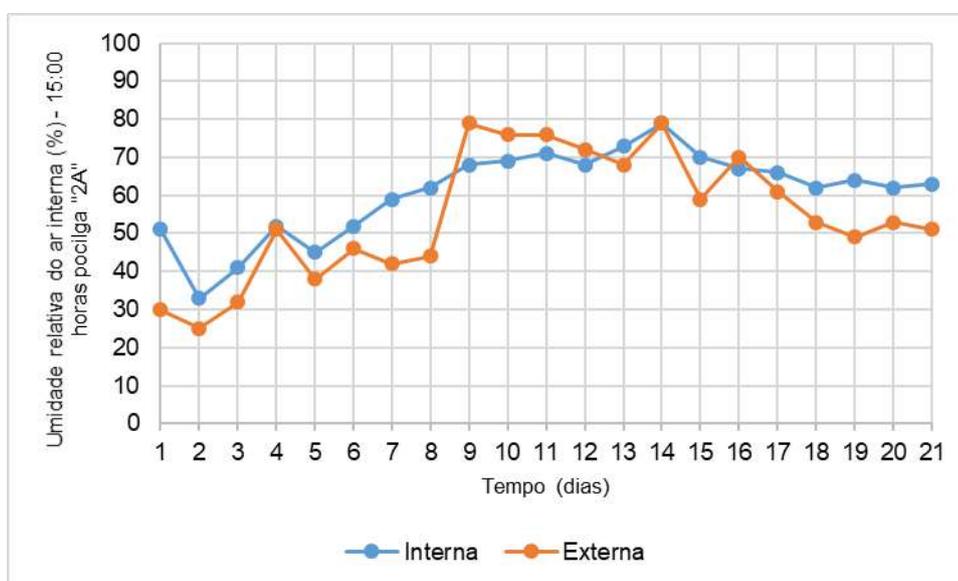
Figura 45 - Umidade relativa do ar interna x umidade relativa do ar externa do ambiente às 15:00 horas na pocilga "2A".

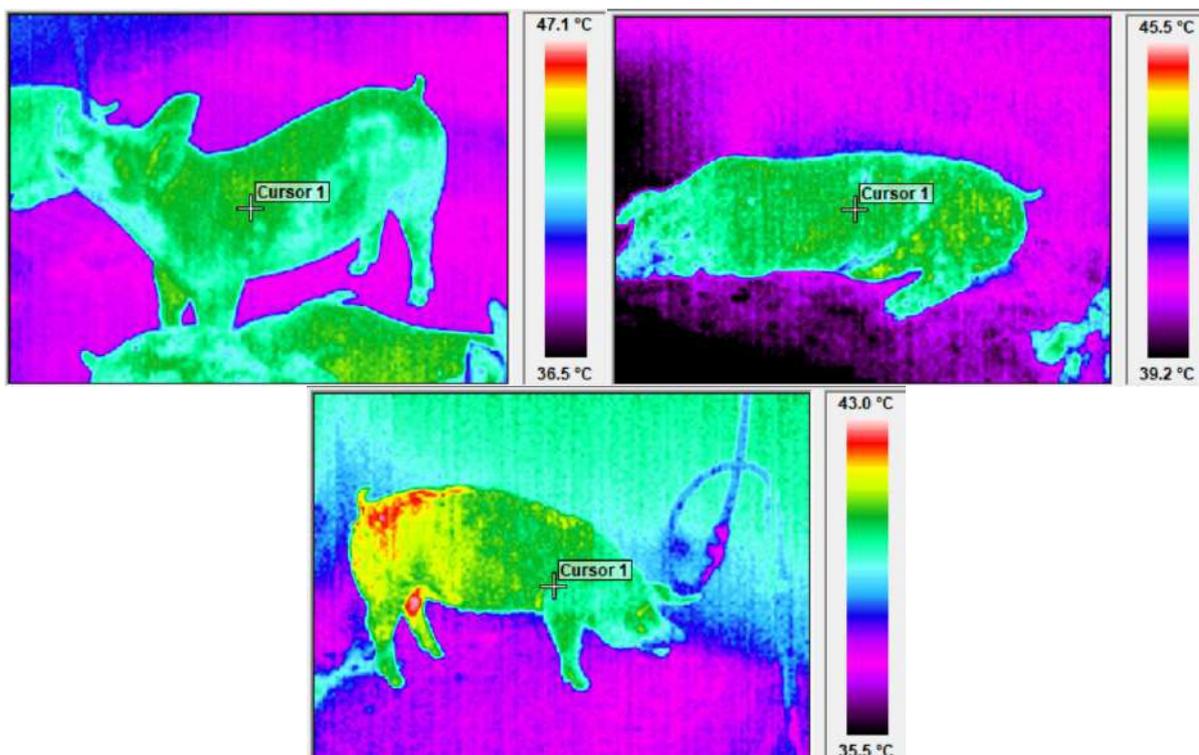
Figura 46 - Termografias dos suínos obtidas na pocilga "2A" – 15:00 horas.

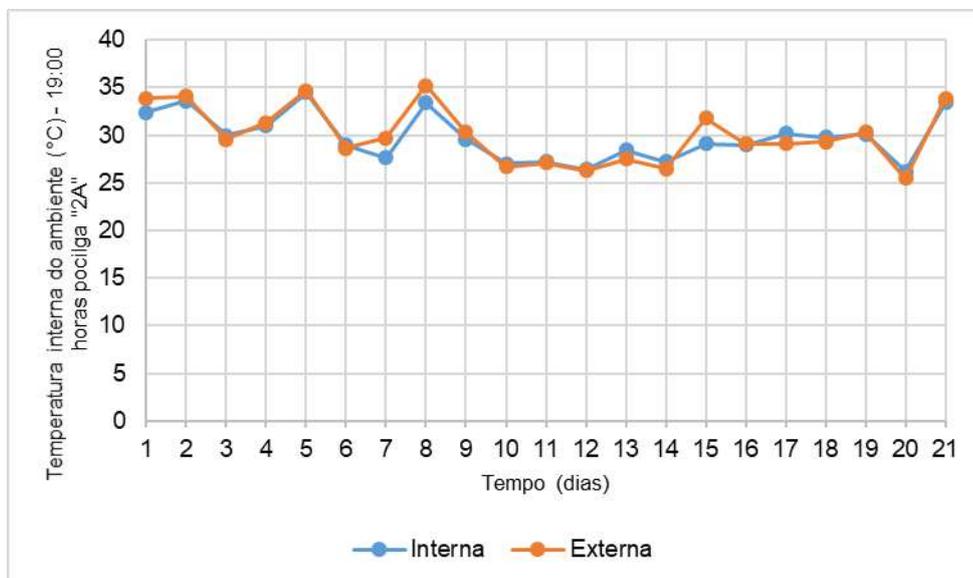
Figura 47 - Temperatura interna x temperatura externa do ambiente às 19:00 na pocilga “2A”.

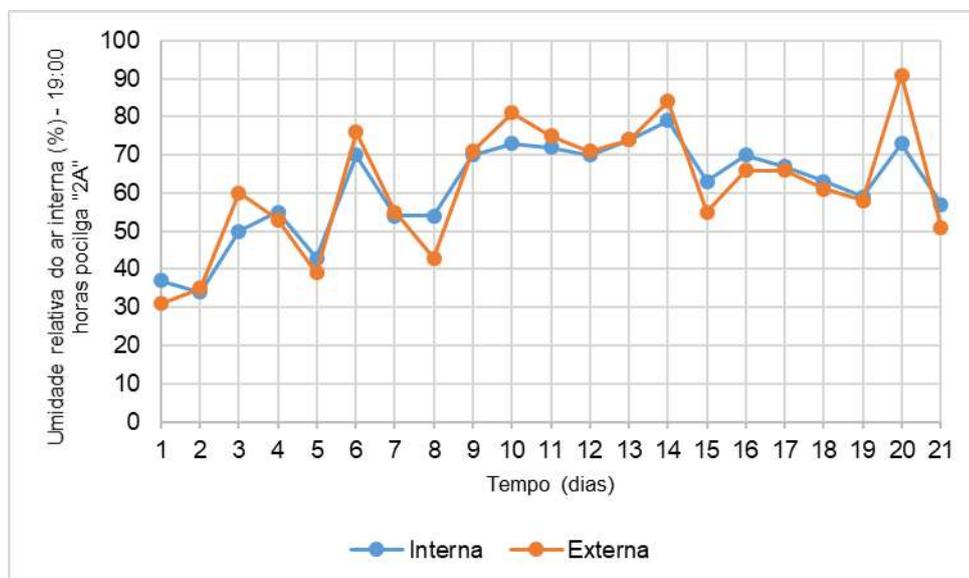
Figura 48 - Umidade relativa do ar interna x umidade relativa do ar externa do ambiente às 19:00 horas na pocilga "2A".

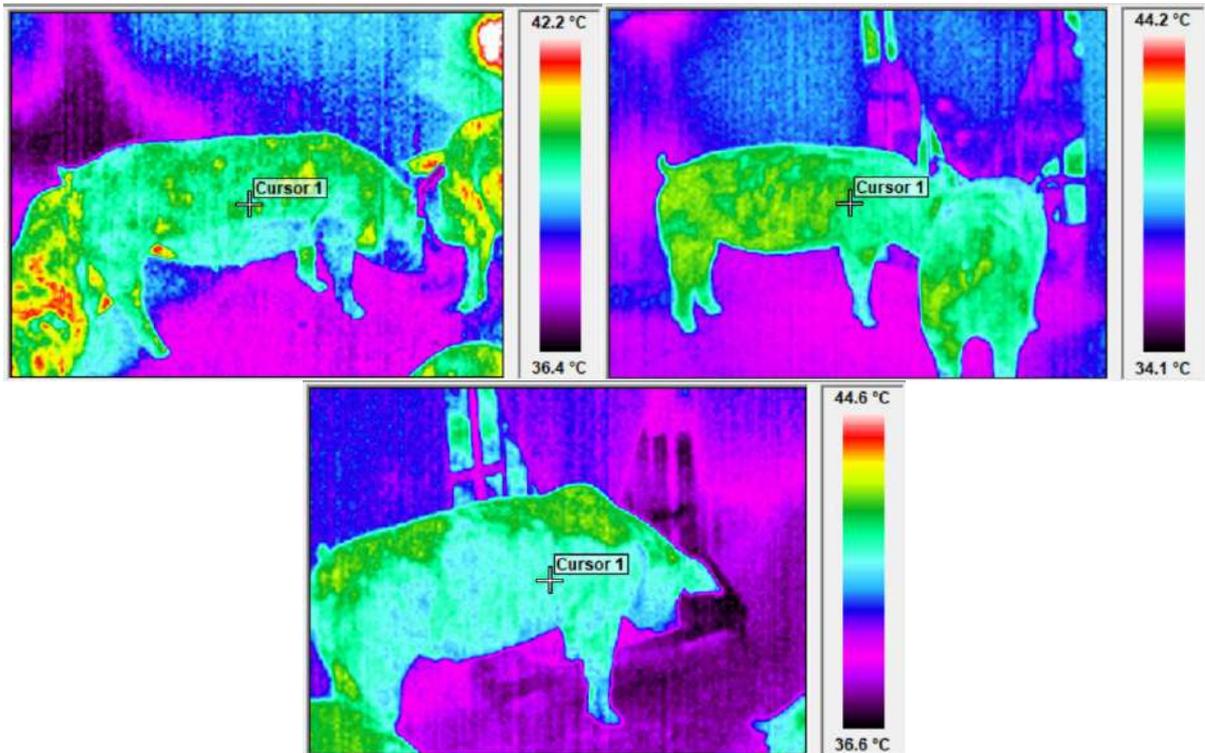
Figura 49 - Termografias dos suínos obtidas na pocilga "2A" – 19:00 horas.

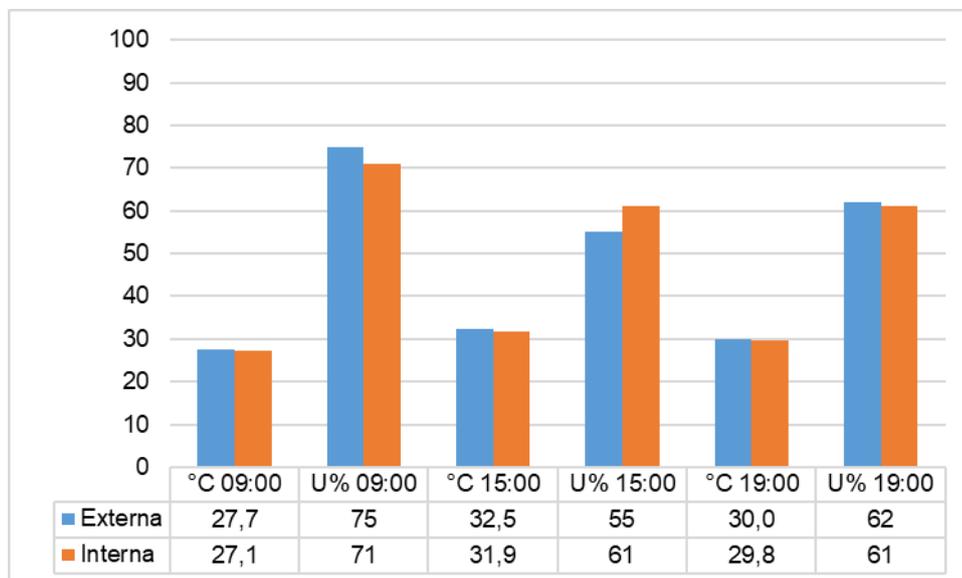
Figura 50 - Comparativo das médias de temperatura do ambiente e umidade relativa do ar do ambiente para a pocilga "2A".

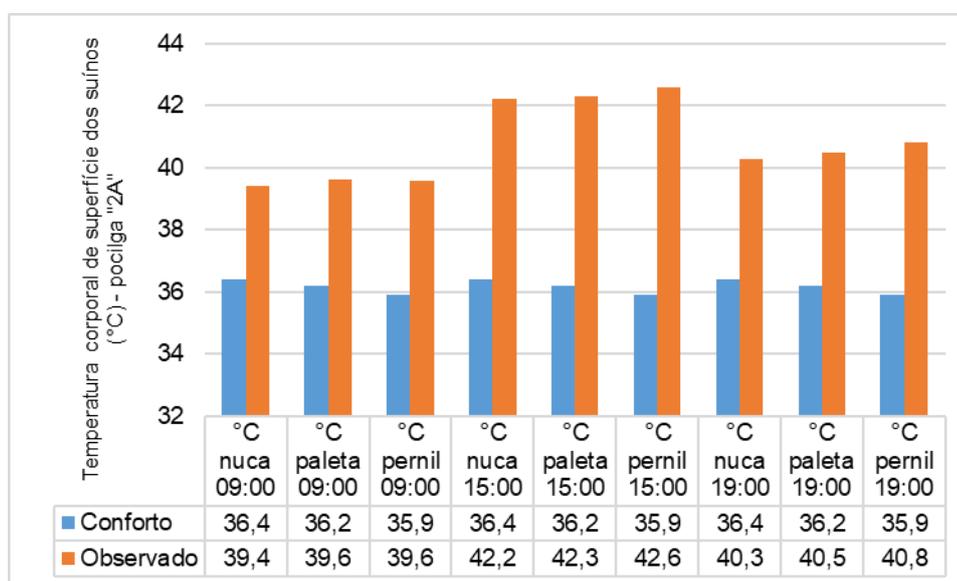
Figura 51 - Valores de temperatura corporal de superfície em suínos em conforto (MANNO *et al.*, 2005) x valores observados na pesquisa para a pocilga "2A".

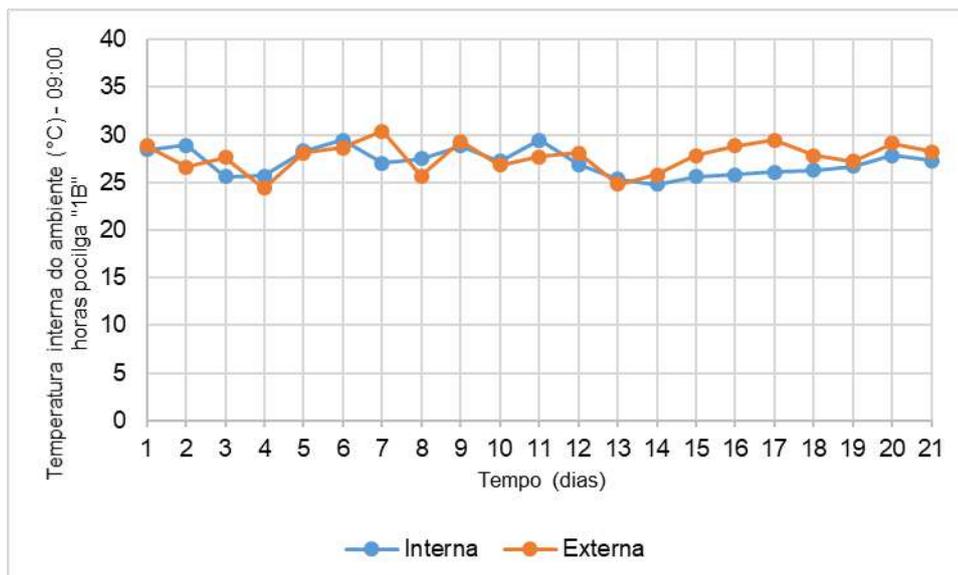
Figura 52 - Temperatura interna x temperatura externa do ambiente às 09:00 na pocilga “1B”.

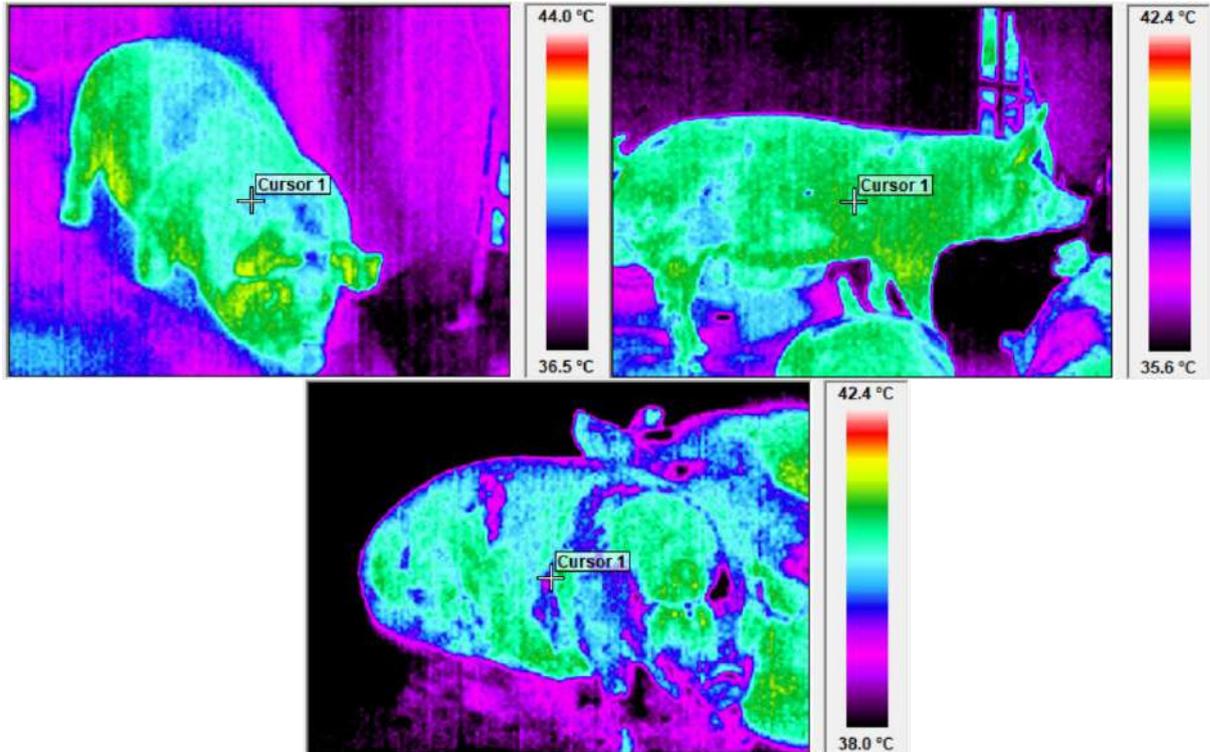
Figura 54 - Termografias dos suínos obtidas na pocilga "1B" – 09:00 horas.

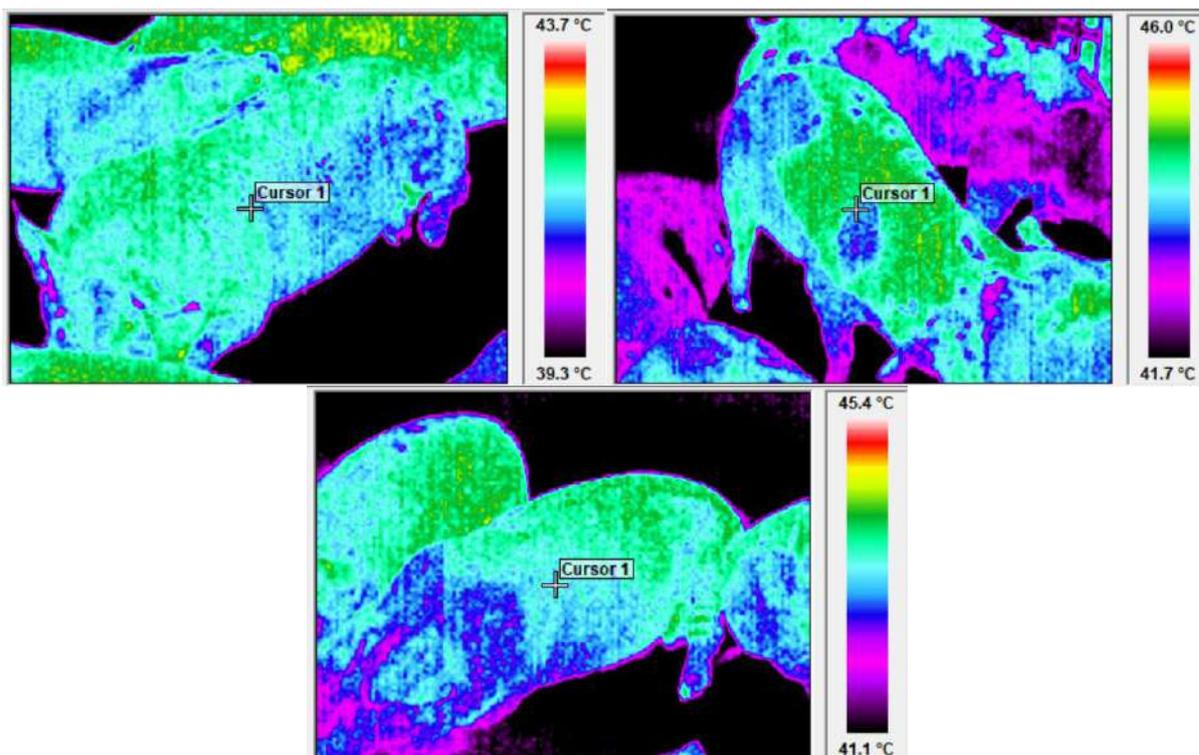
Figura 57 - Termografias dos suínos obtidas na pocilga "1B" – 15:00 horas.

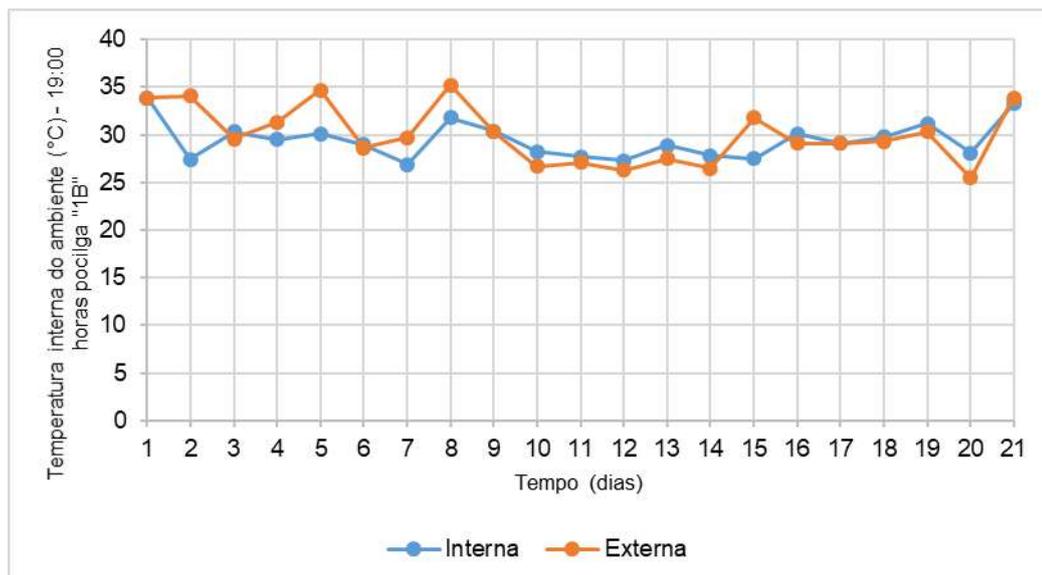
Figura 58 - Temperatura interna x temperatura externa do ambiente às 19:00 na pocilga "1B".

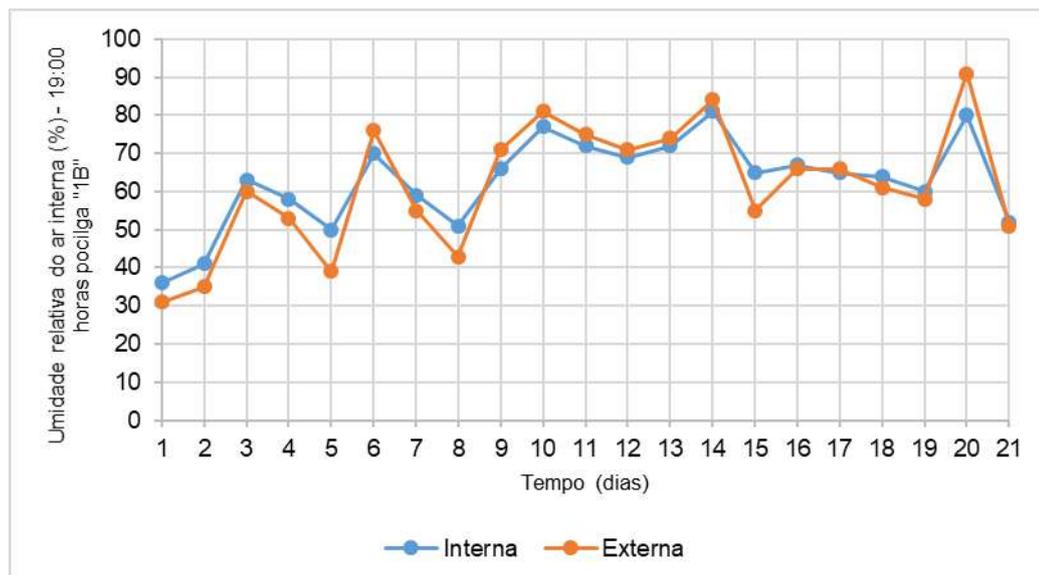
Figura 59 - Umidade relativa do ar interna x umidade relativa do ar externa do ambiente às 19:00 horas na pocilga “1B”.

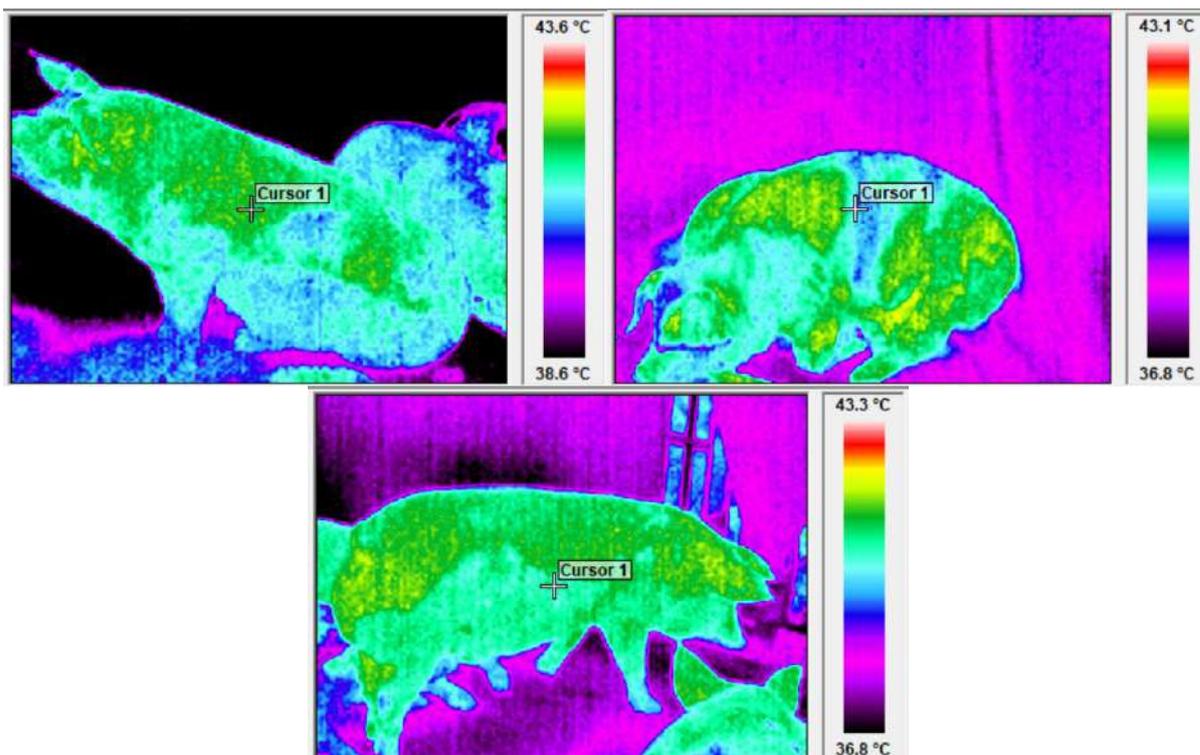
Figura 60 - Termografias dos suínos obtidas na pocilga "1B" – 19:00 horas.

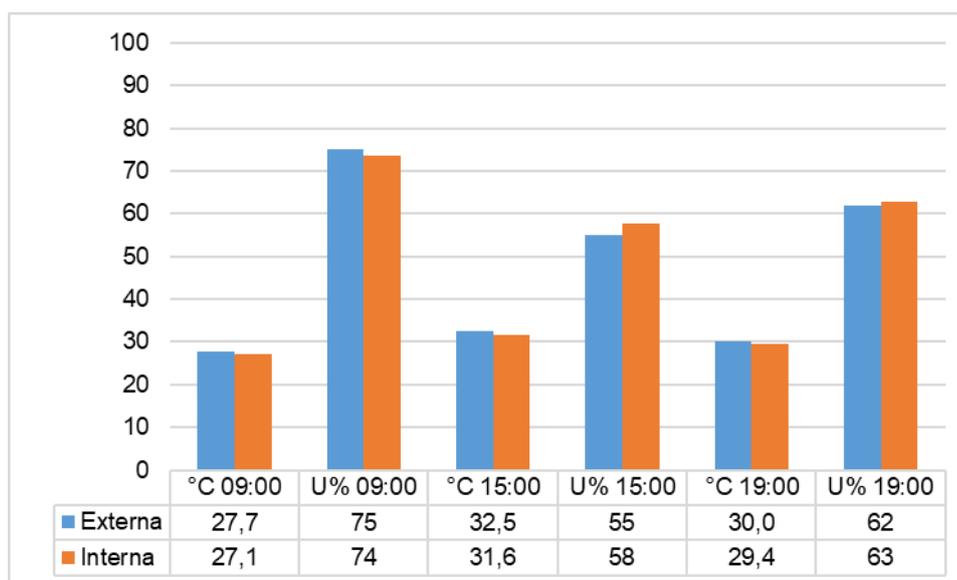
Figura 61 - Comparativo das médias de temperatura do ambiente e umidade relativa do ar do ambiente para a pocilga "1B".

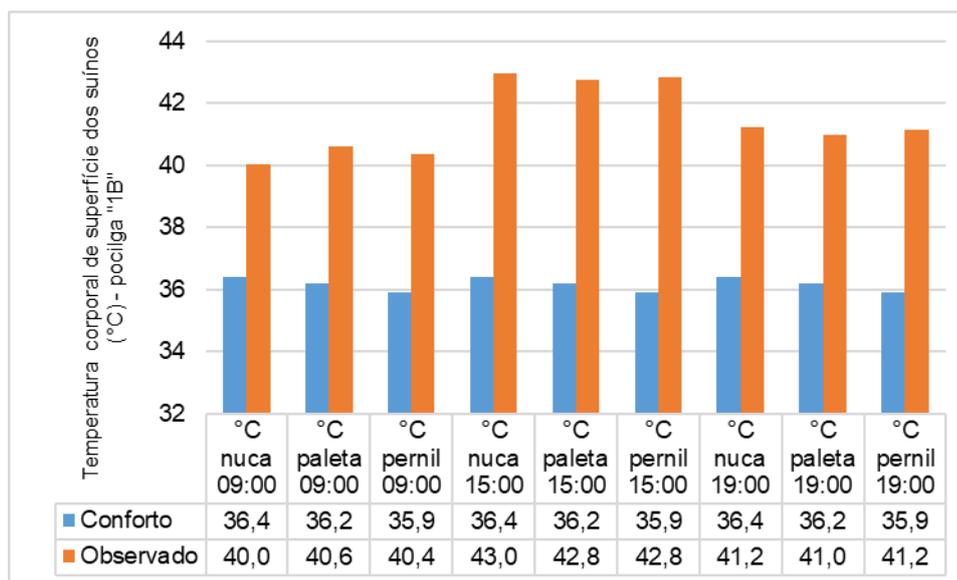
Figura 62 - Valores de temperatura corporal de superfície em suínos em conforto (MANNO et al., 2005) x valores observados na pesquisa para a pocilga “1B”.

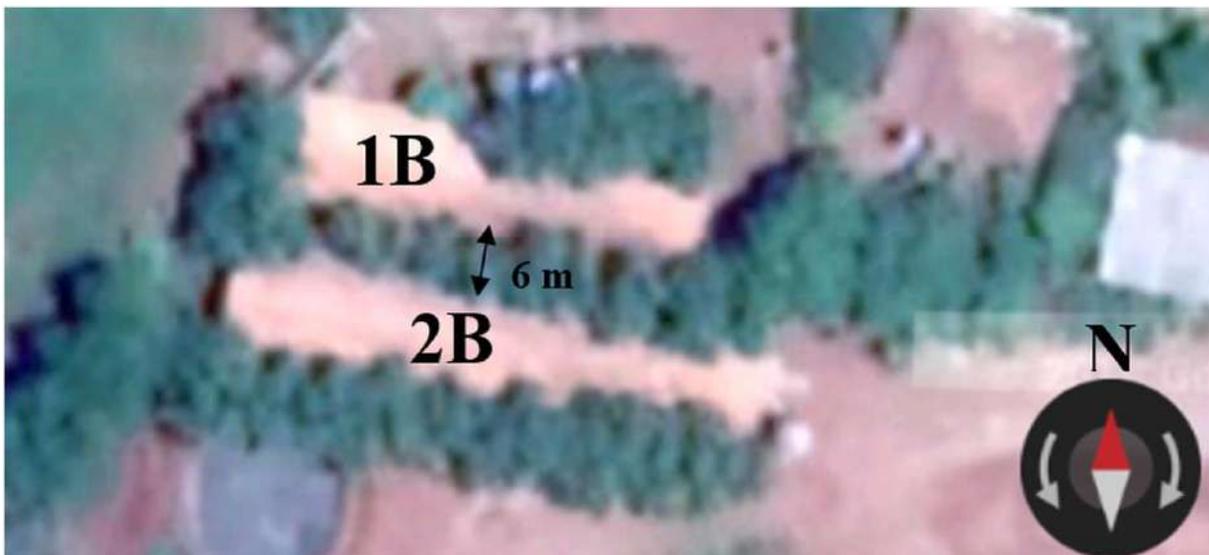
Figura 63 - Orientação geográfica da pocilga "1B" e "2B".

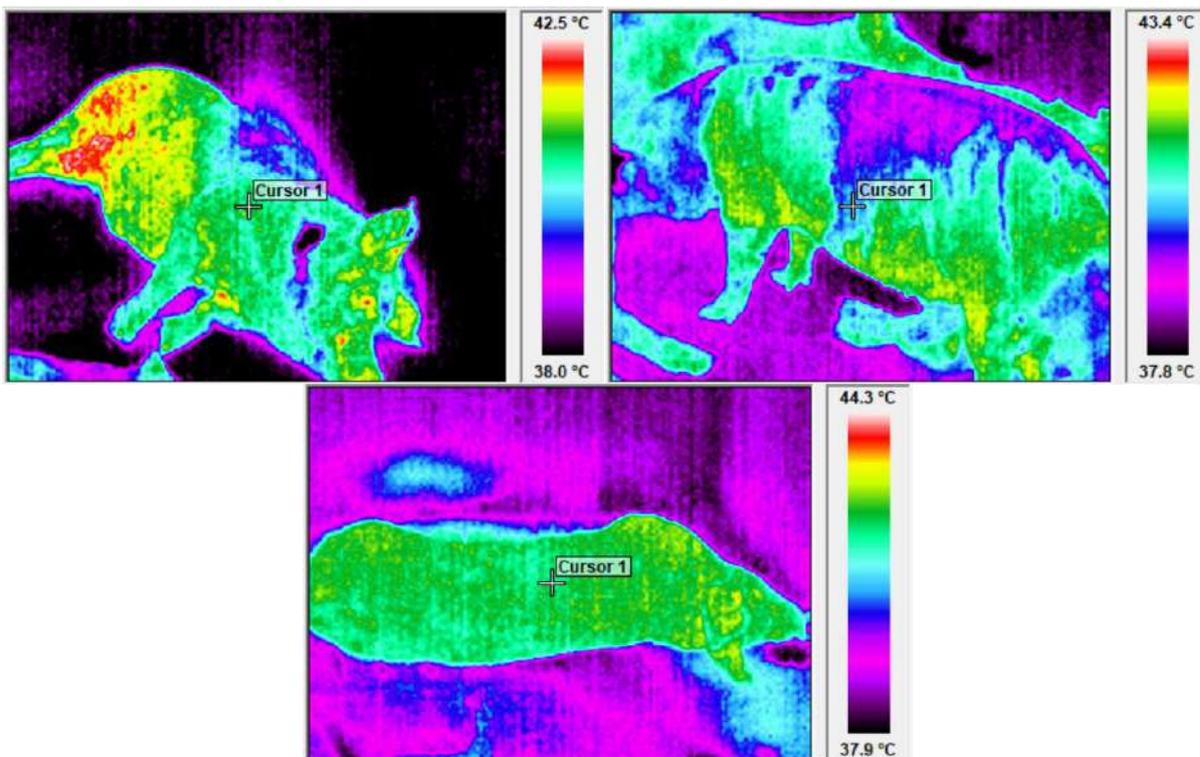
Figura 66 - Termografias dos suínos obtidas na pocilga "2B" – 09:00 horas.

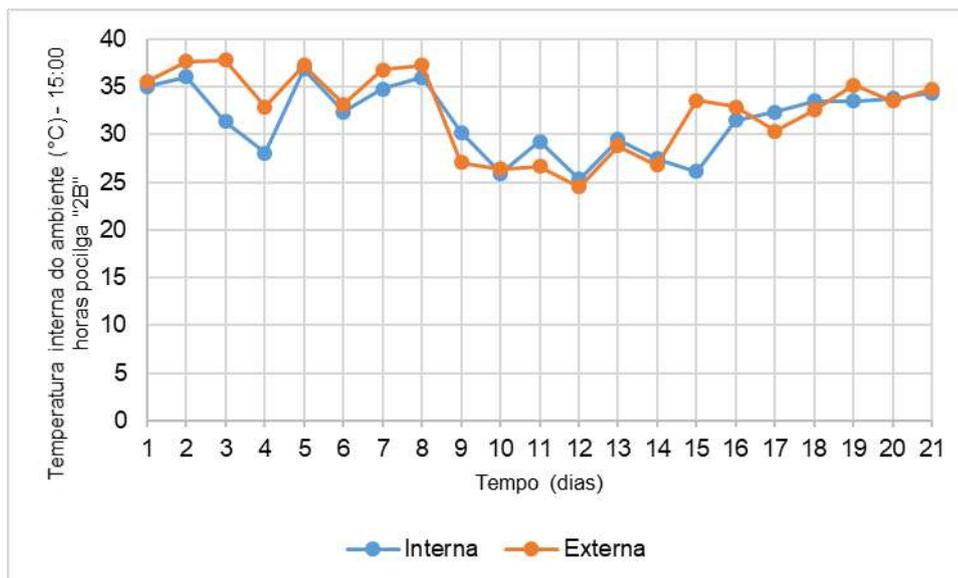
Figura 67 - Temperatura interna x temperatura externa do ambiente às 15:00 na pocilga "2B".

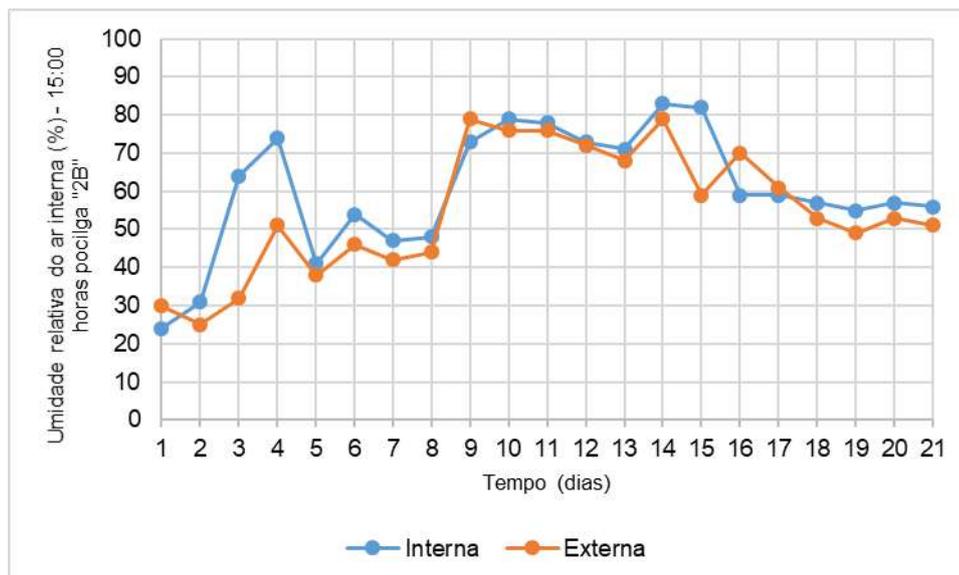
Figura 68 - Umidade relativa do ar interna x umidade relativa do ar externa do ambiente às 15:00 horas na pocilga “2B”.

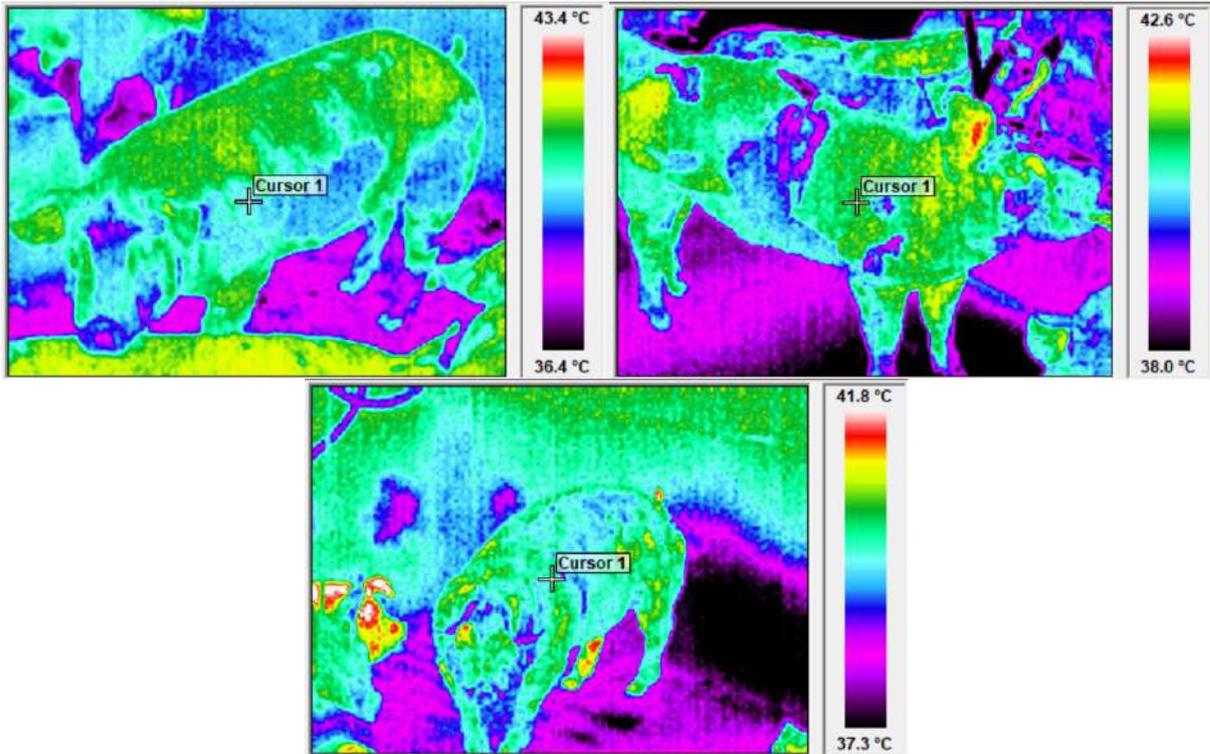
Figura 69 - Termografias dos suínos obtidas na pocilga "2B" – 15:00 horas.

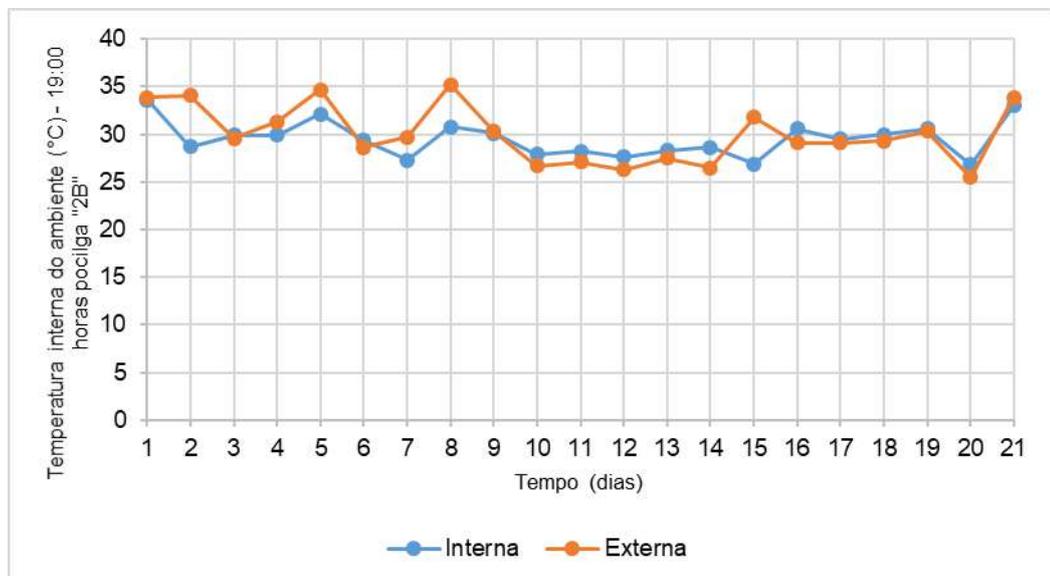
Figura 70 - Temperatura interna x temperatura externa do ambiente às 19:00 na pocilga "2B".

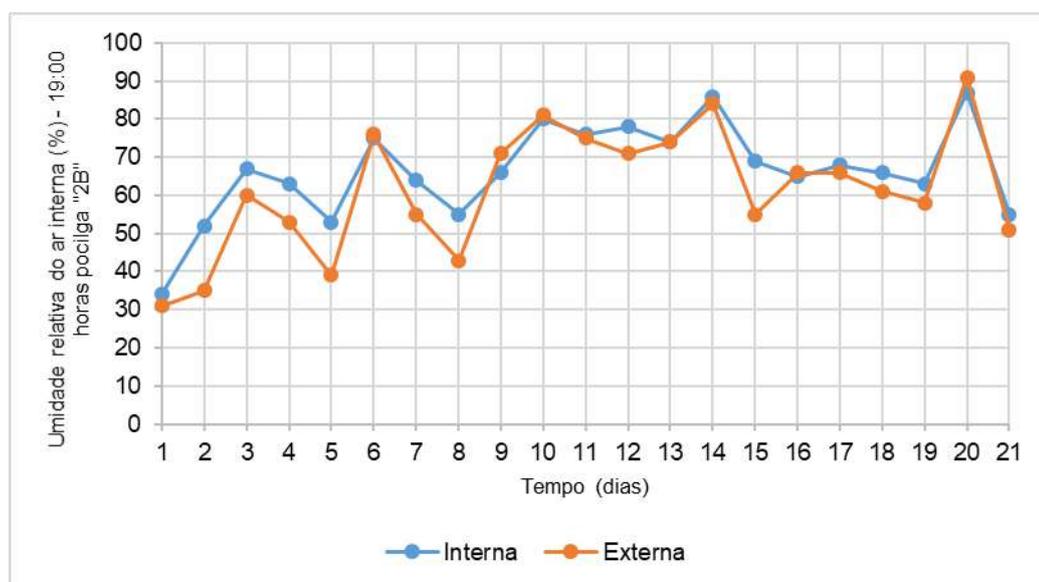
Figura 71 - Umidade relativa do ar interna x umidade relativa do ar externa do ambiente às 19:00 horas na pocilga "2B".

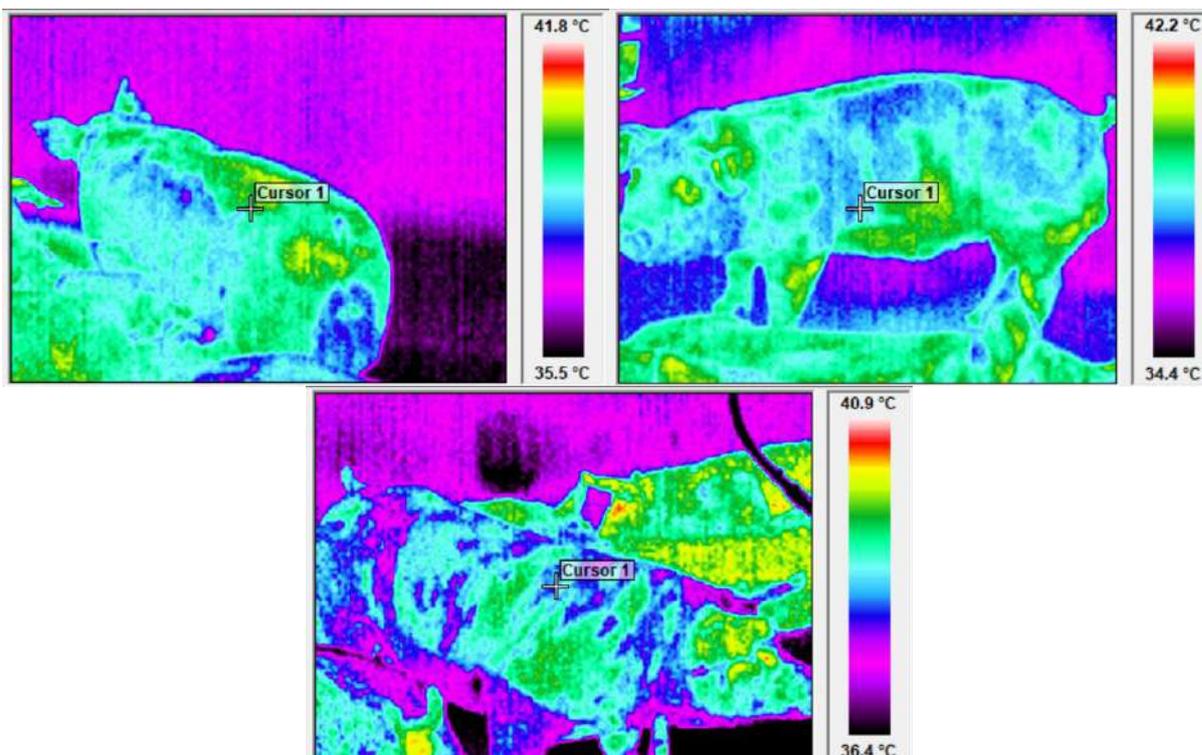
Figura 72 - Termografias dos suínos obtidas na pocilga "2B" – 19:00 horas.

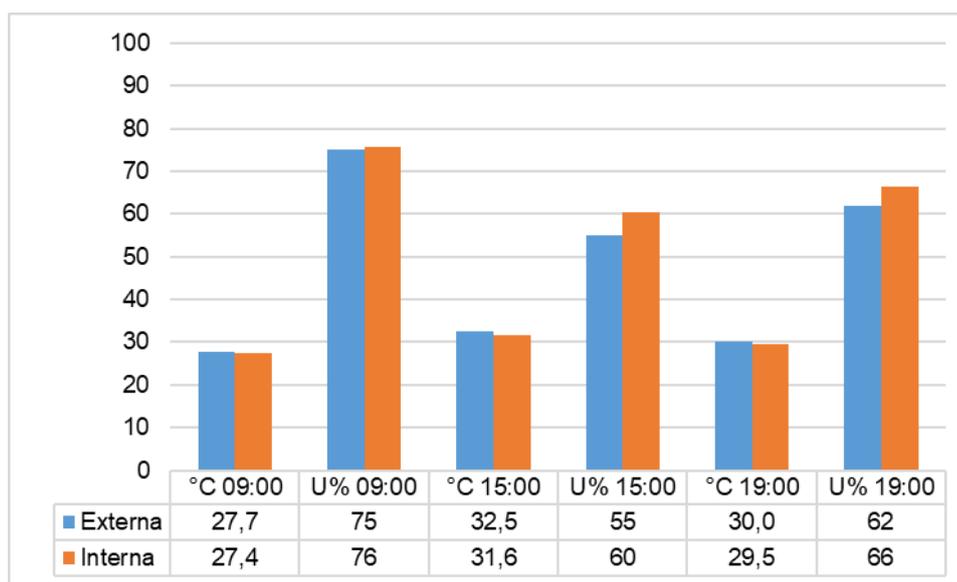
Figura 73 - Comparativo das médias de temperatura do ambiente e umidade relativa do ar do ambiente para a pocilga "2B".

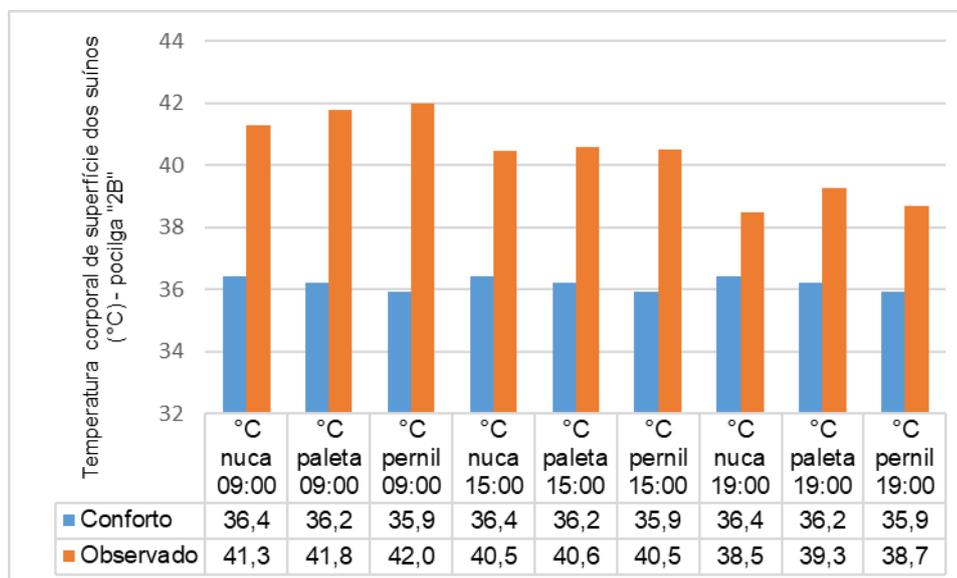
Figura 74- Valores de temperatura corporal de superfície em suínos em conforto (MANNO *et al.*, 2006) x valores observados na pesquisa para a pocilga “2B”.

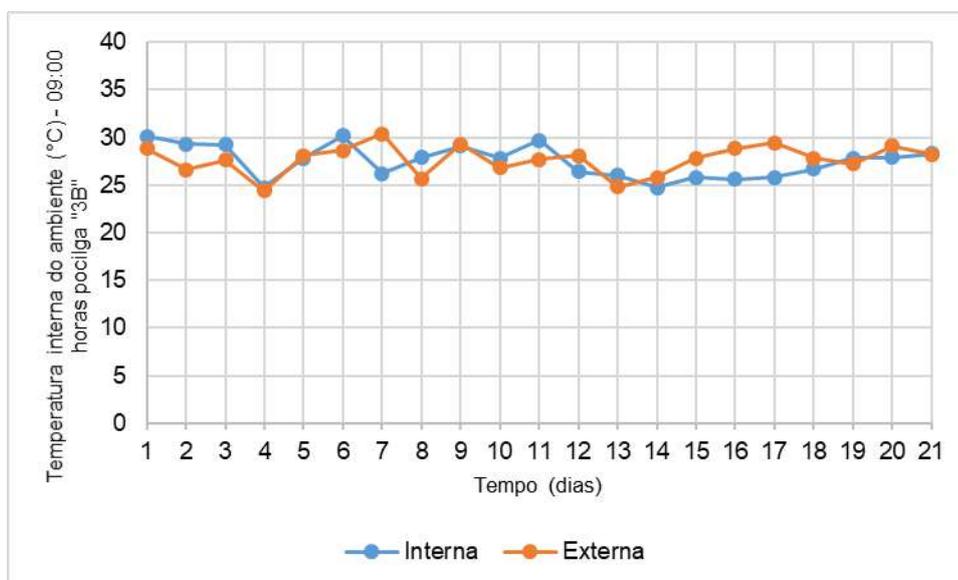
Figura 75 - Temperatura interna x temperatura externa do ambiente às 09:00 na pocilga “3B”.
