AVALIAÇÃO DO CONFORTO TÉRMICO EM POCILGAS DE SUÍNOS
DE CORTE NA REGIÃO OESTE DO ESTADO DO PARANÁ

Dissertação apresentada à Universidade Estadual do Oeste do Paraná, como parte das exigências do Programa de Pós-Graduação em Engenharia de Energia na Agricultura, para obtenção do título de Mestre.

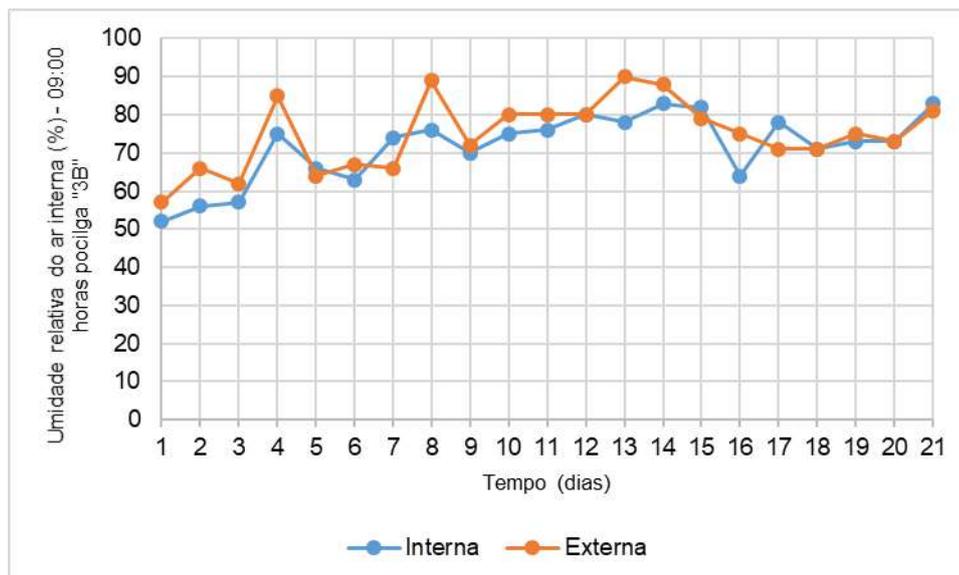
Figura 76 - Umidade relativa do ar interna x umidade relativa do ar externa do ambiente às 09:00 horas na pocilga "3B".

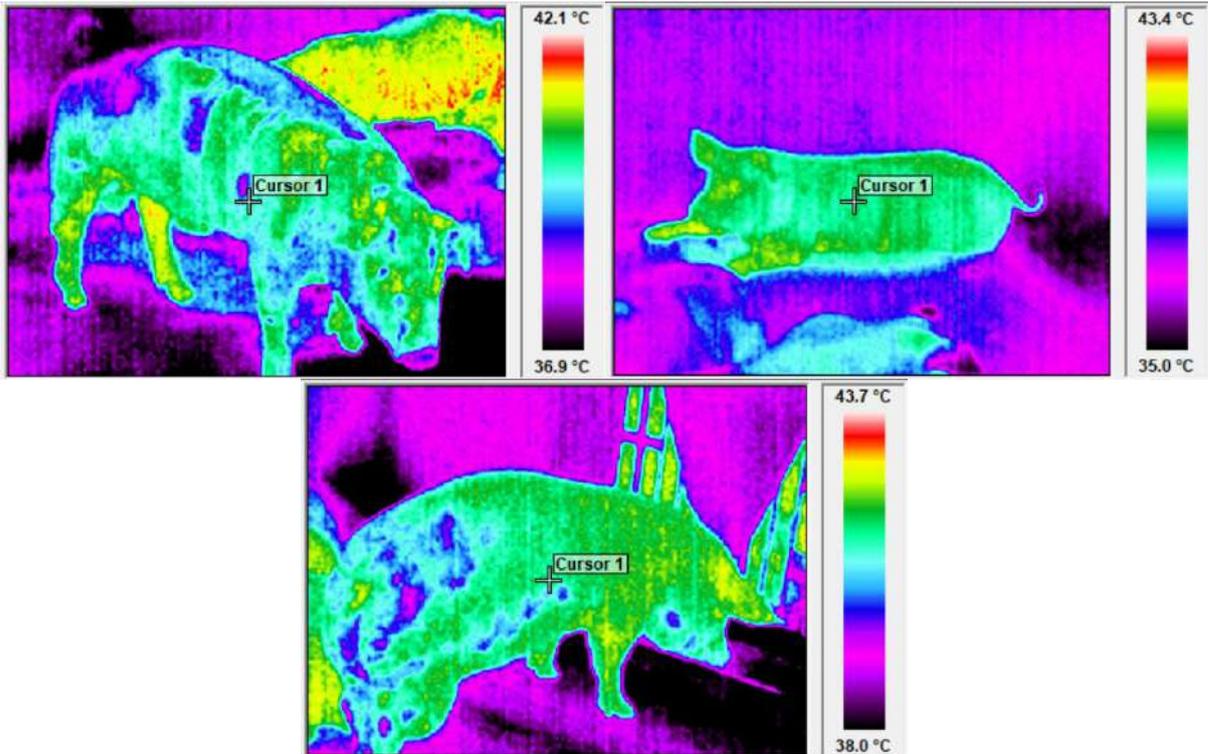
Figura 77 - Termografias dos suínos obtidas na pocilga "3B" – 09:00 horas.

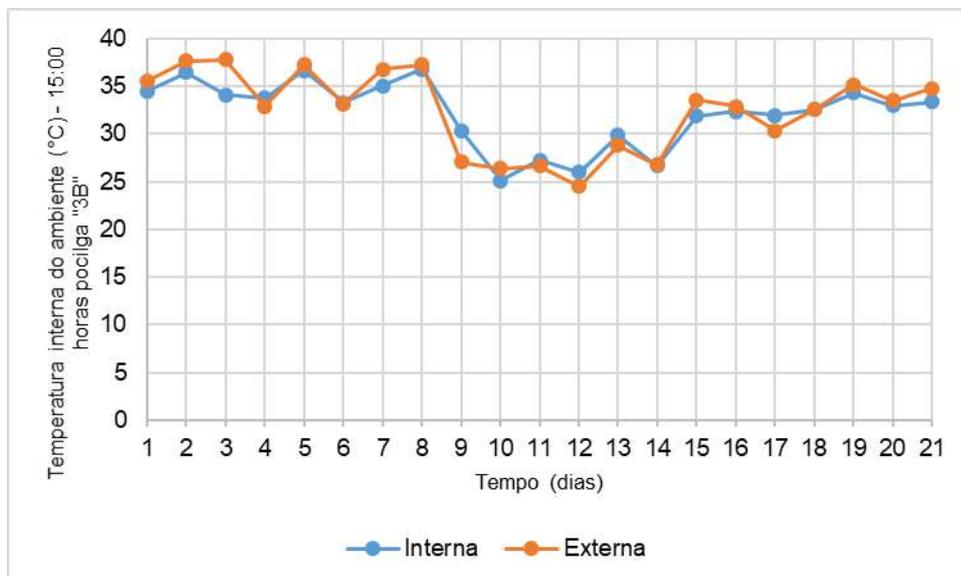
Figura 78 - Temperatura interna x temperatura externa do ambiente às 15:00 na pocilga "3B".

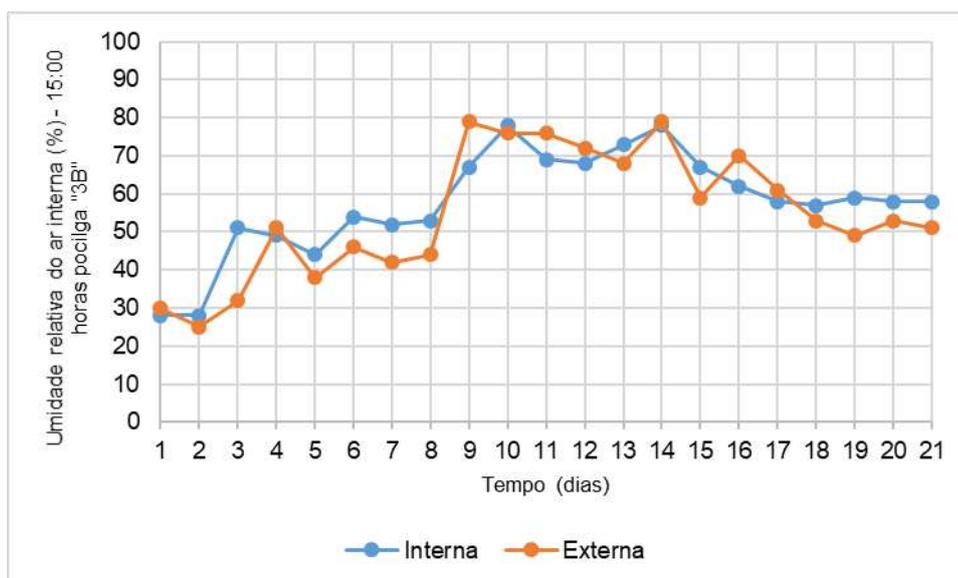
Figura 79 - Umidade relativa do ar interna x umidade relativa do ar externa do ambiente às 15:00 horas na pocilga “3B”.

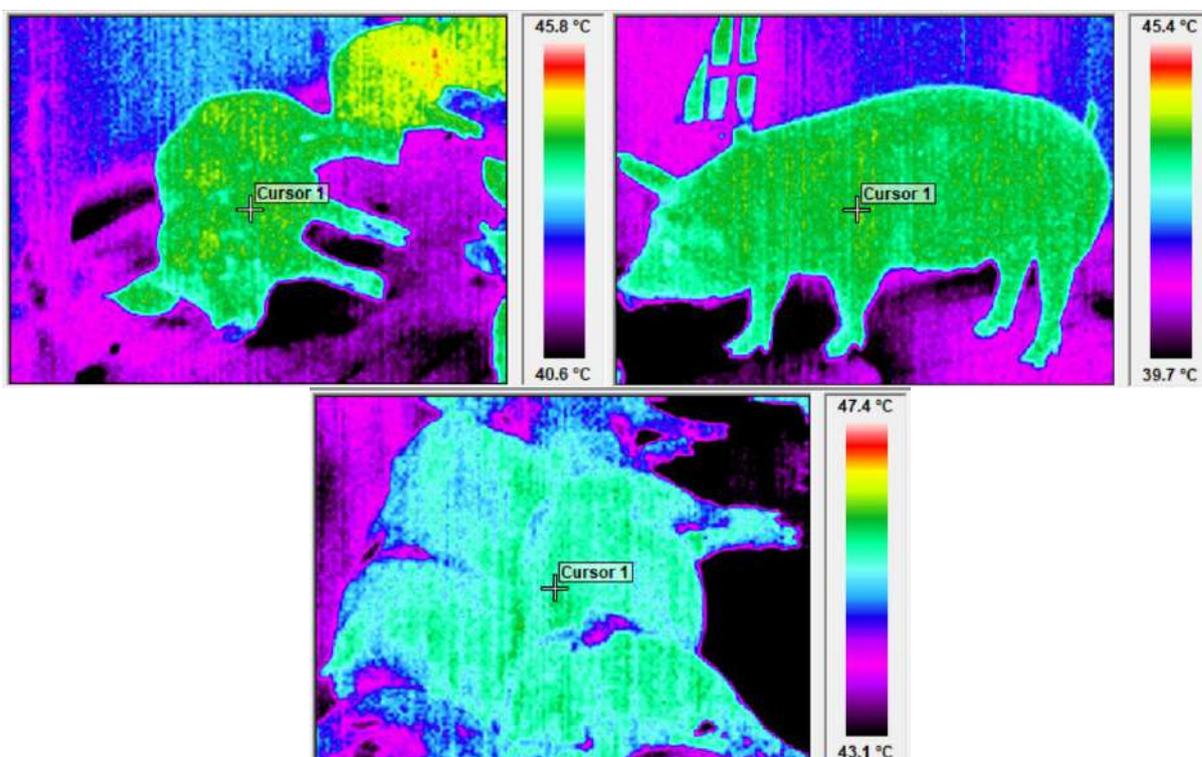
Figura 80 - Termografias dos suínos obtidas na pocilga "3B" – 15:00 horas.

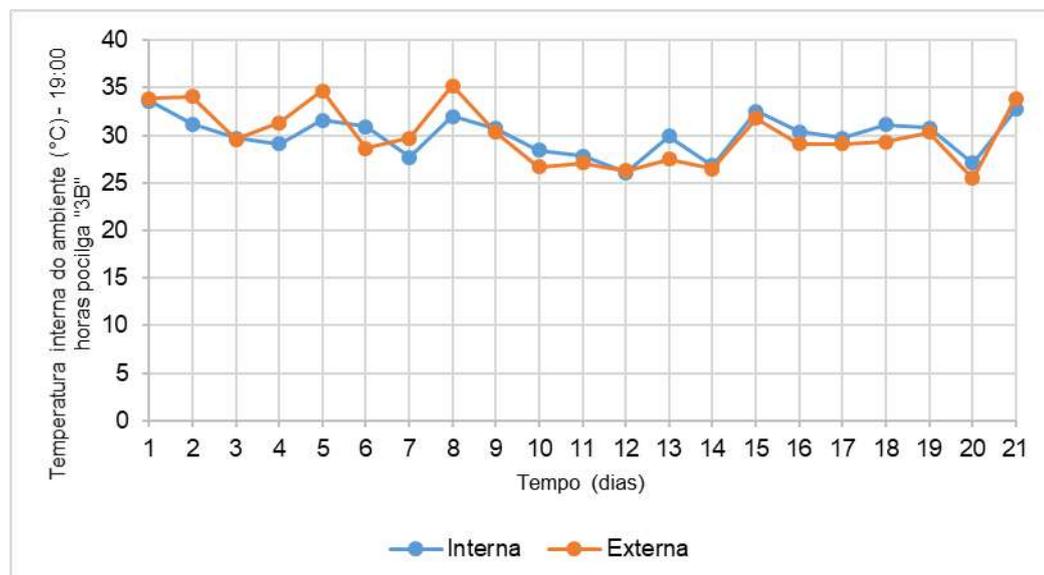
Figura 81 - Temperatura interna x temperatura externa do ambiente às 19:00 na pocilga “3B”.

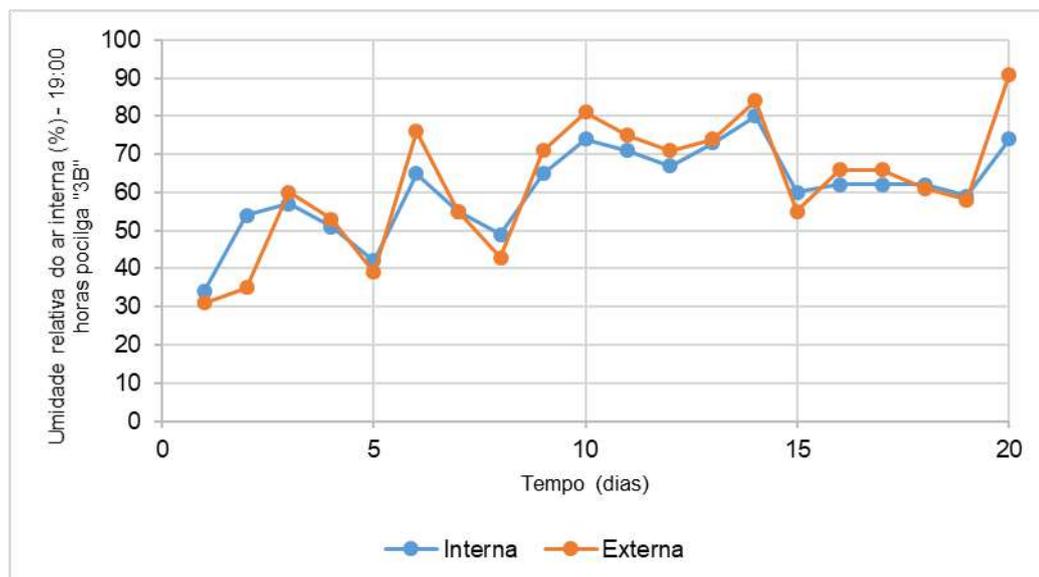
Figura 82 - Umidade relativa do ar interna x umidade relativa do ar externa do ambiente às 19:00 horas na pocilga "3B".

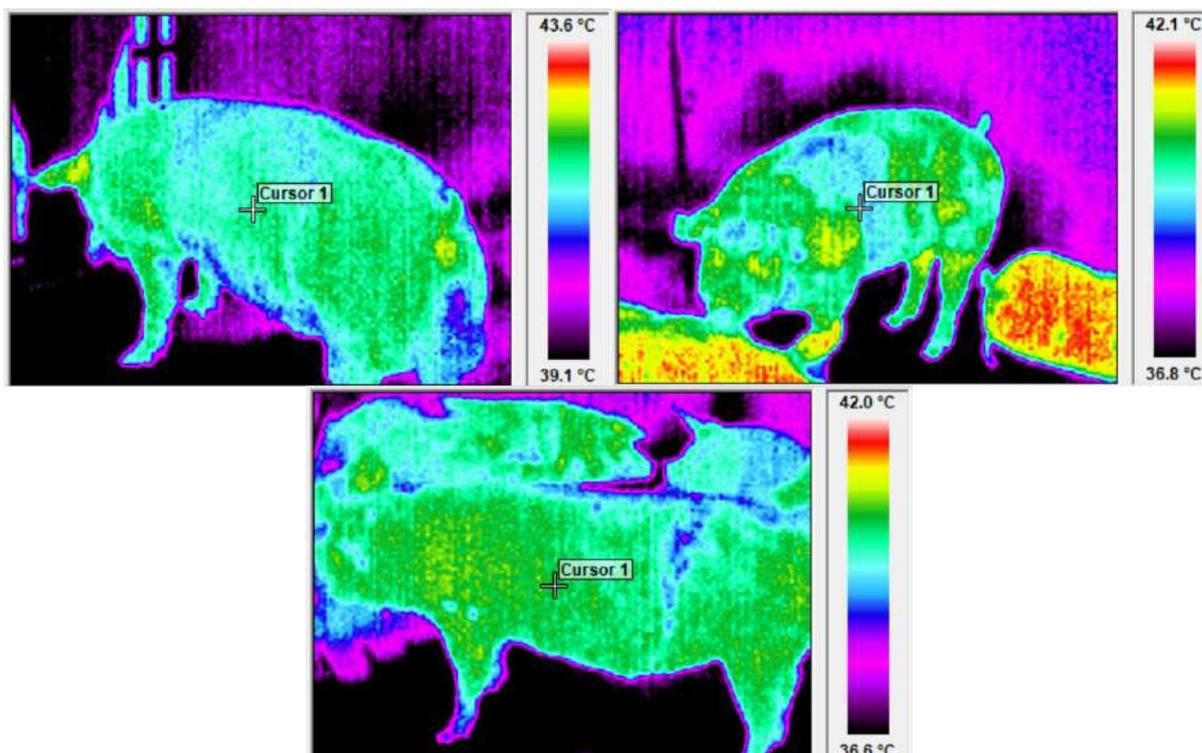
Figura 83 - Termografias dos suínos obtidas na pocilga "3B" – 19:00 horas.

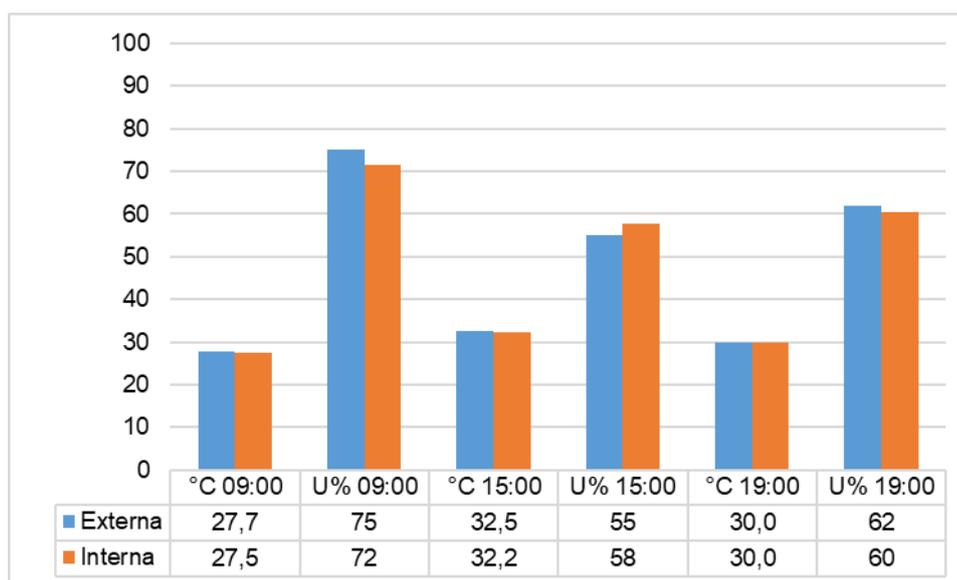
Figura 84 - Comparativo das médias de temperatura do ambiente e umidade relativa do ar do ambiente para a pocilga "3B".

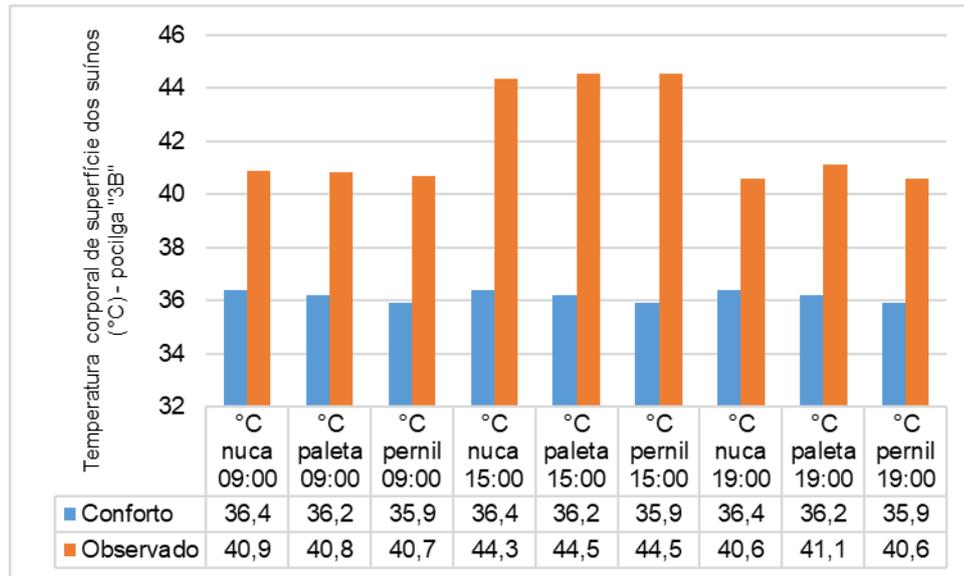
Figura 85 - Valores de temperatura corporal de superfície em suínos em conforto (MANNO et al., 2005) x valores observados na pesquisa para a pocilga "3B".

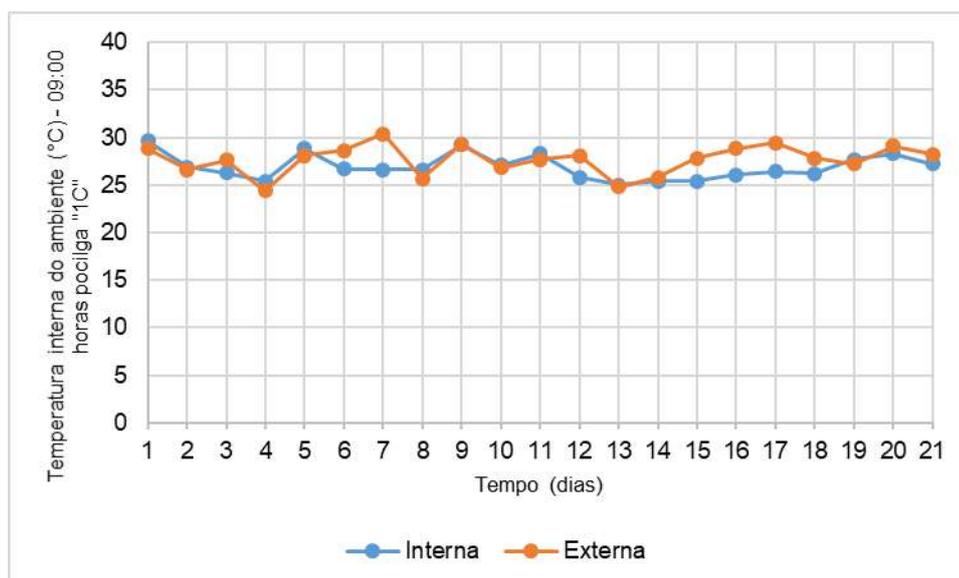
Figura 87 - Temperatura interna x temperatura externa do ambiente às 09:00 na pocilga “1C”.

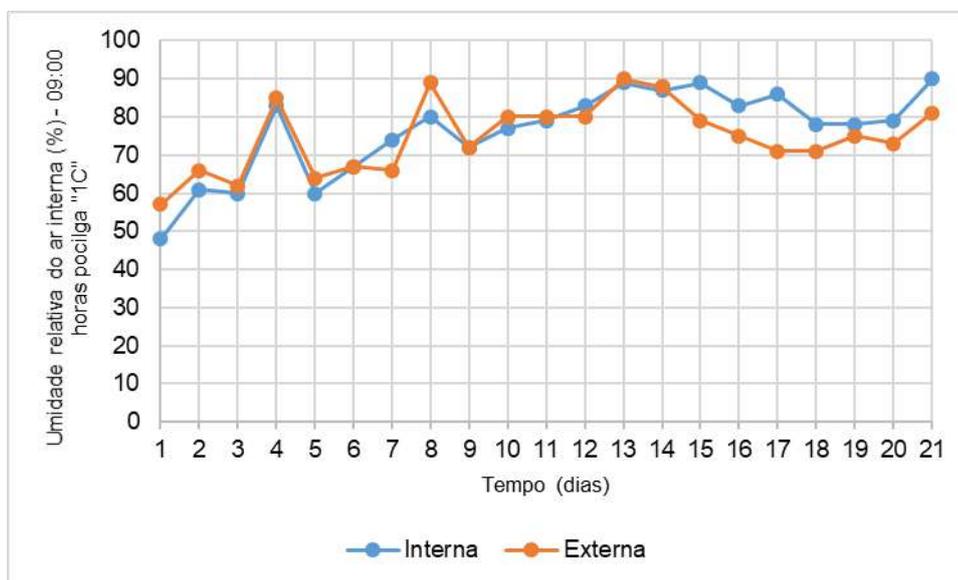
Figura 88 - Umidade relativa do ar interna x umidade relativa do ar externa do ambiente às 09:00 horas na pocilga "1C".

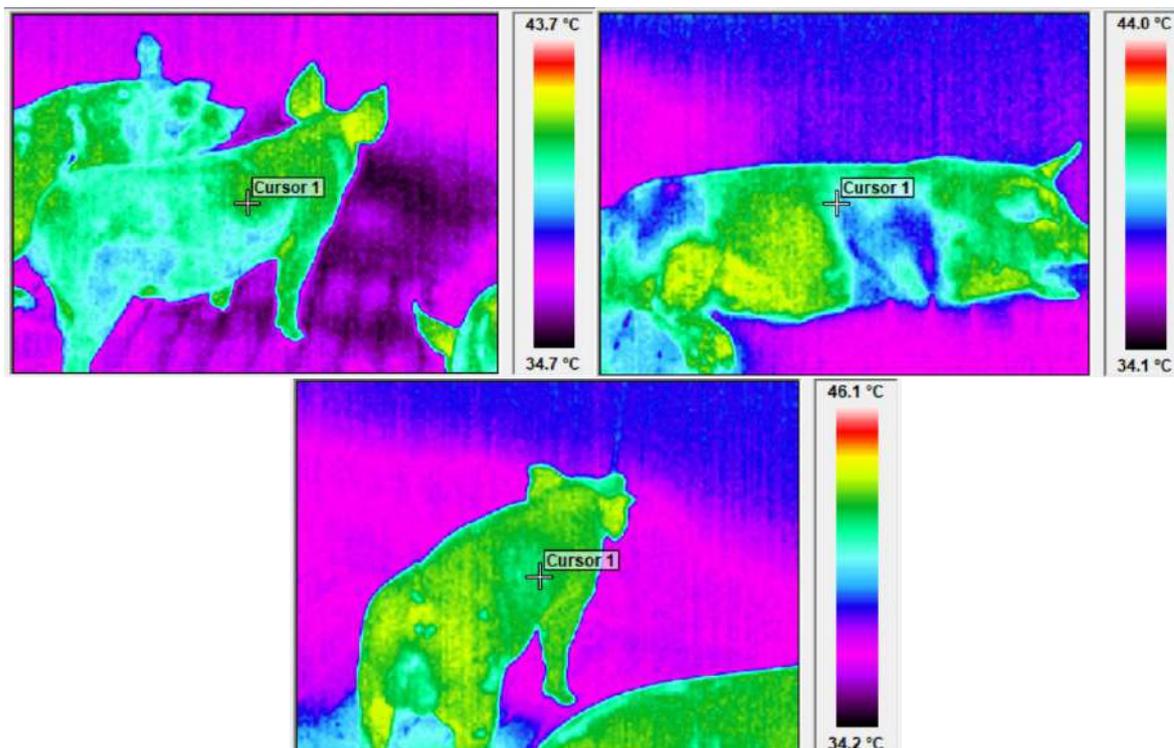
Figura 89 - Termografias dos suínos obtidas na pocilga "1C" – 09:00 horas.

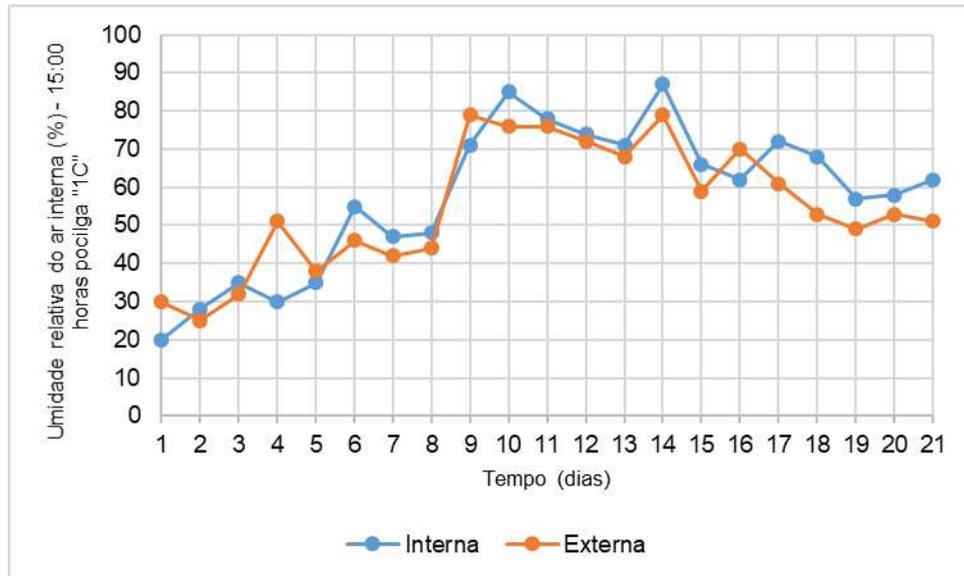
Figura 91 - Umidade relativa do ar interna x umidade relativa do ar externa do ambiente às 15:00 horas na pocilga "1C".

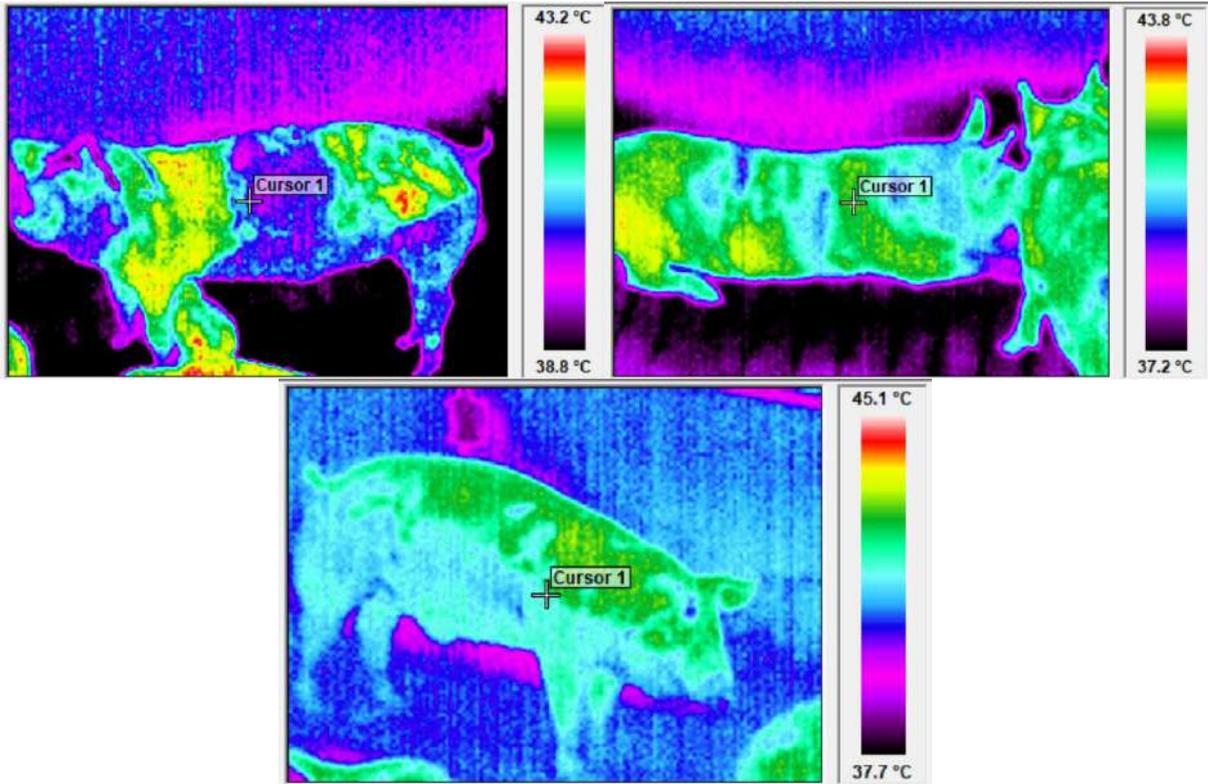
Figura 92 - Termografias dos suínos obtidas na pocilga "1C" – 15:00 horas.

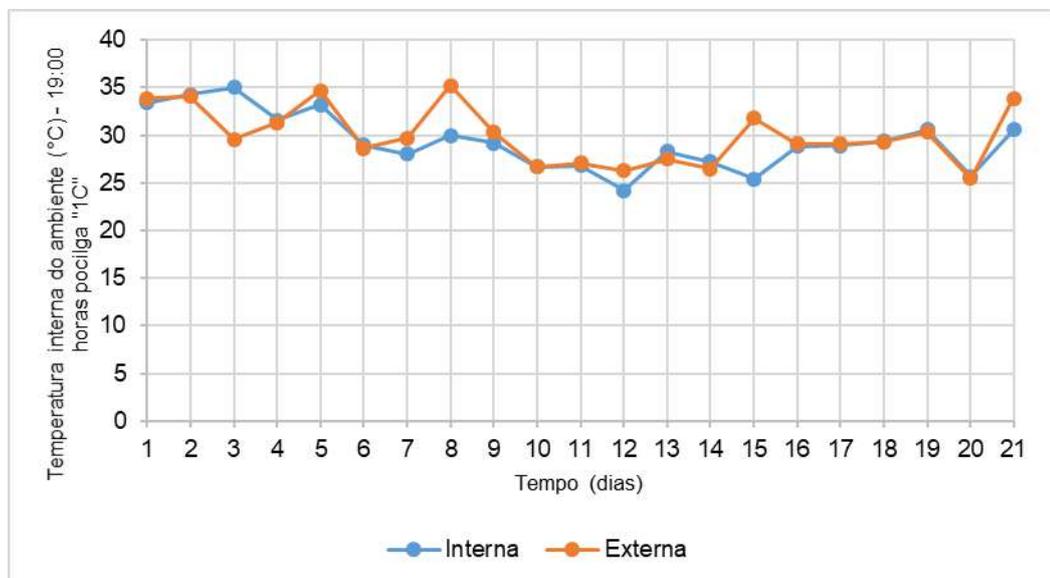
Figura 93 - Temperatura interna x temperatura externa do ambiente às 15:00 na pocilga "1C".

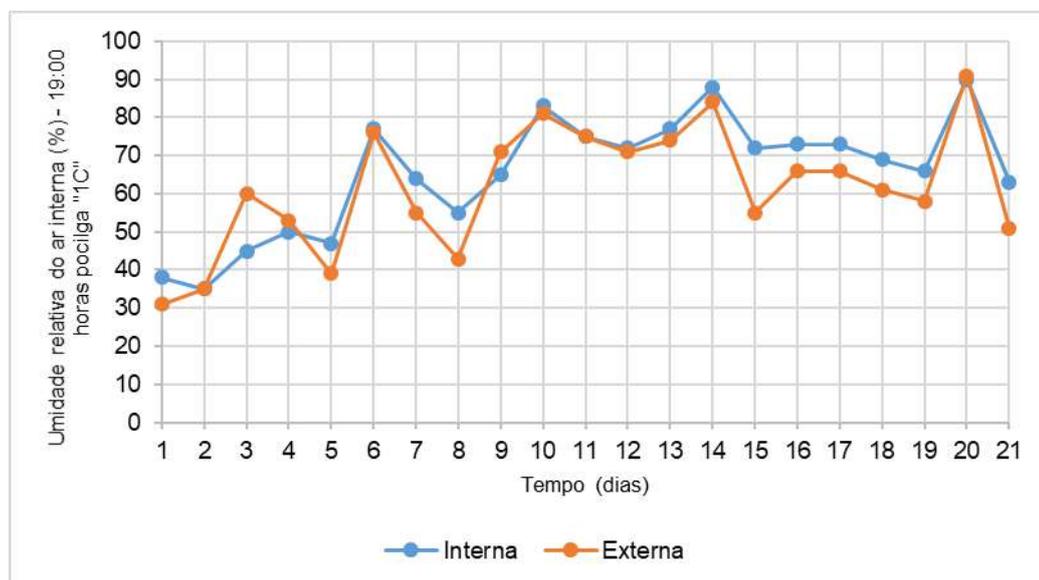
Figura 94 - Umidade relativa do ar interna x umidade relativa do ar externa do ambiente às 19:00 horas na pocilga "1C".

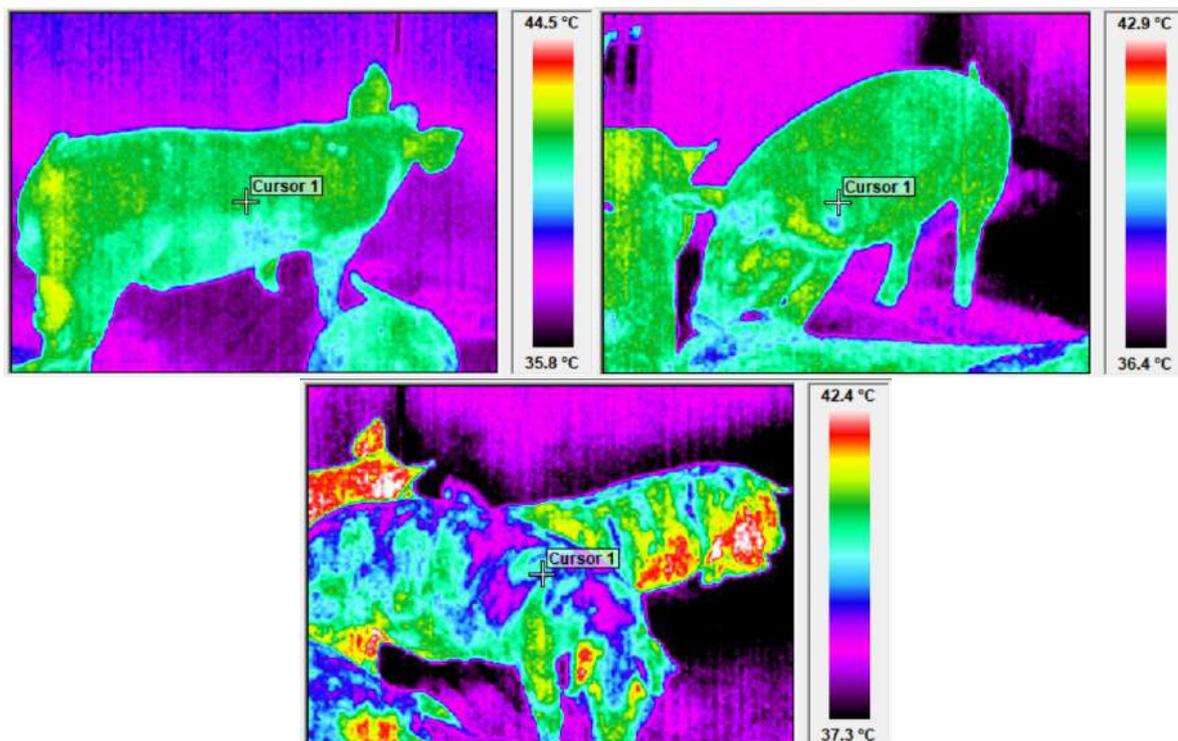
Figura 95 - Termografias dos suínos obtidas na pocilga "1C" – 19:00 horas.

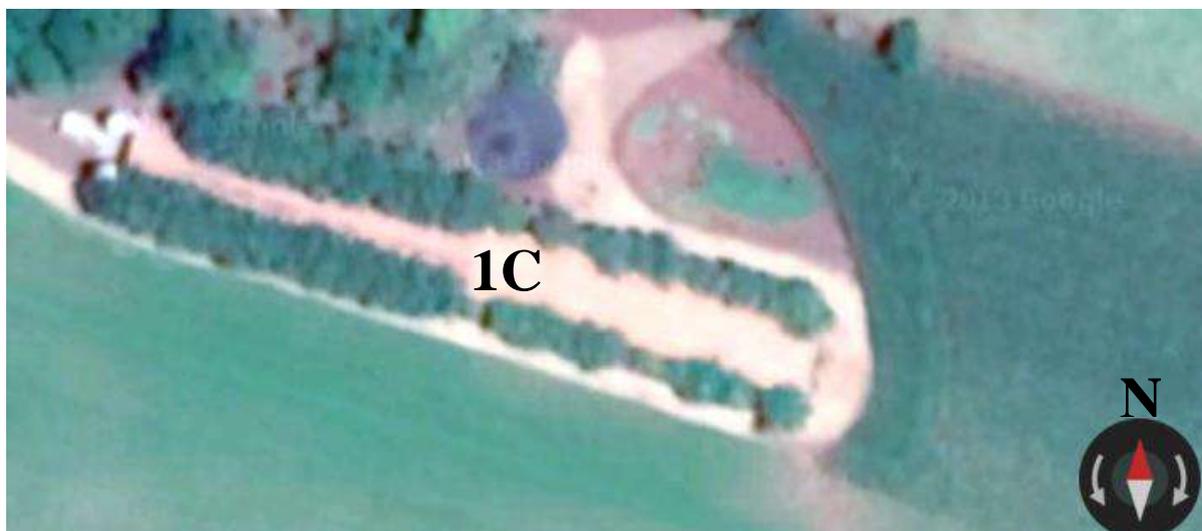
Figura 98 - Orientação geográfica da pocilga "1C".

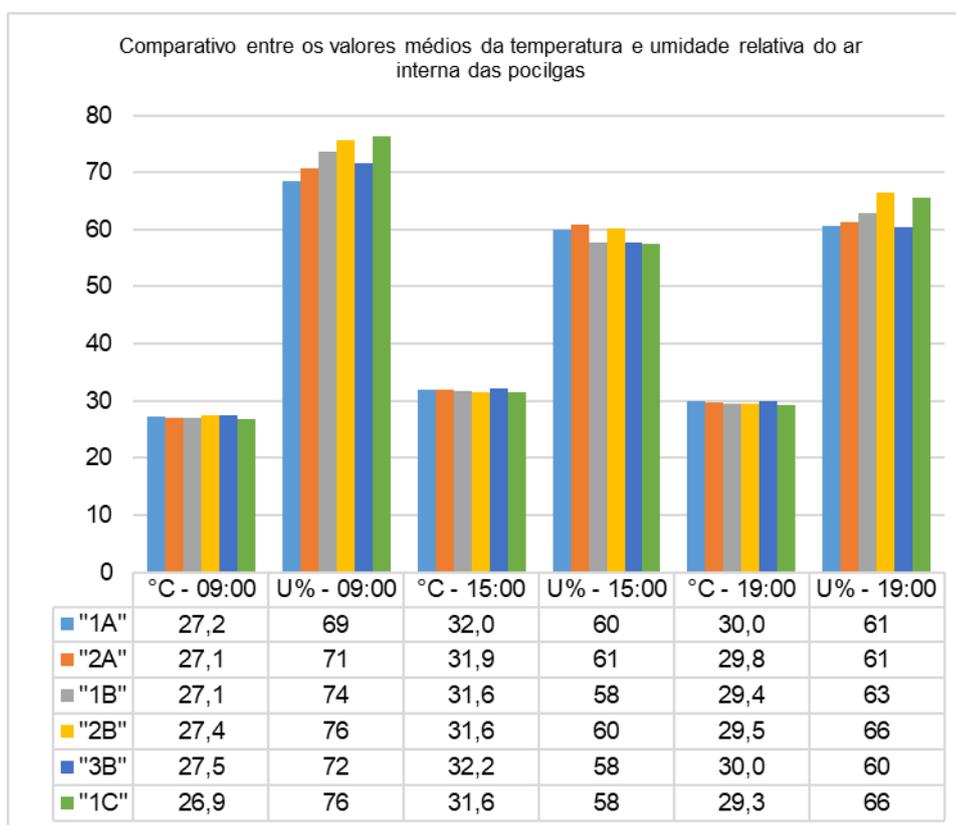
Figura 99 - Comparativo geral entre os parâmetros de conforto térmico nas pocilgas nos horários indicados.
