ESTUDO DE CASO CLÍNICO – DISCIPLINA DE SEMIOLOGIA

Seminários apresentados pelos acadêmicos do 2º ano do curso de Odontologia – Unioeste (2017), em cumprimento ao plano de ensino da disciplina de Semiologia Bucal e Radiológica

ESTUDO DE CASO CLÍNICO

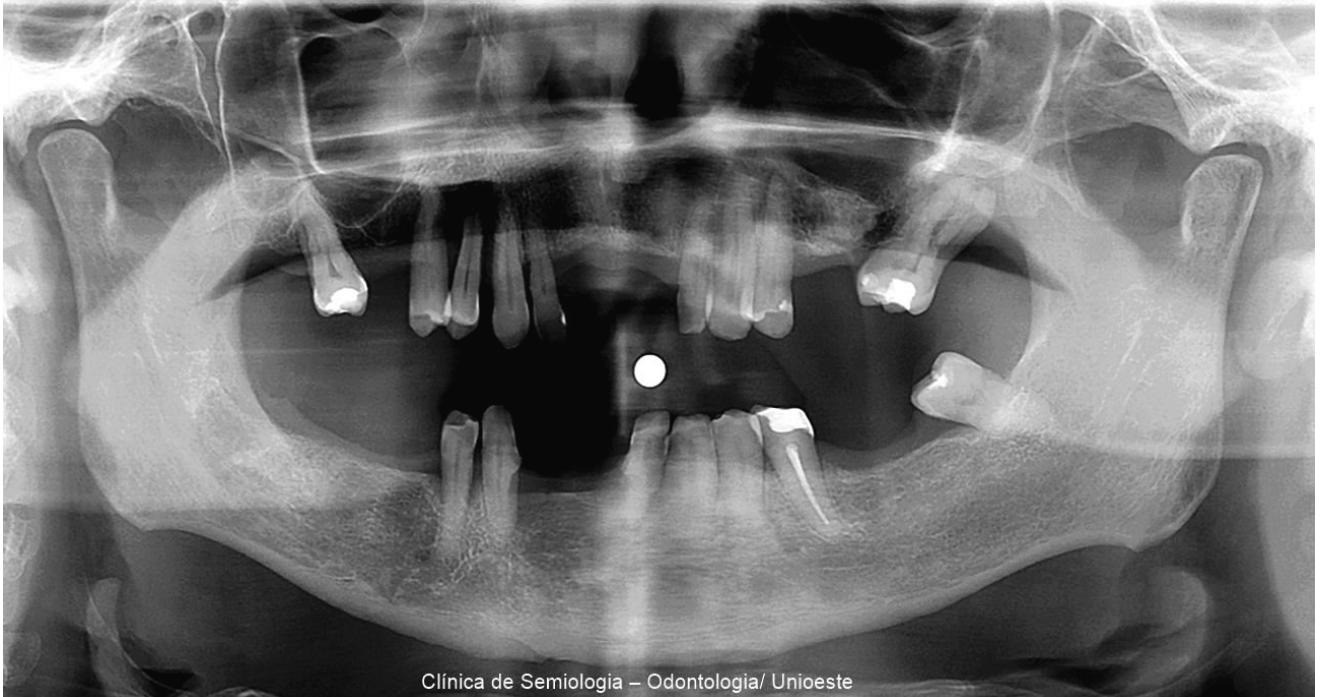
- Exame radiográfico (panorâmica):

- Elemento 18 com presença de material restaurador radiopaco não-metálico.
- Elementos 17, 16, 11 ausentes.
- Elemento 15 com dilaceração radicular.
- Elementos 14 e 13 hígidos.

- Elemento 12 com presença de material restaurador radiopaco não-metálico.
- Elementos 21, 25, 26 e 27 ausentes.
- Elementos 22 e 23 com atrição.
- Elemento 24 com presença de material restaurador radiopaco não-metálico e área radiolúcida subjacente a restauração.

- Elemento 28 com presença de material restaurador radiopaco não-metálico e mesializado.
- Elemento 38 com início de reabsorção vertical, mesializado, presença de material restaurador radiopaco não-metálico.

- Elemento 35 com material obturador e restaurador radiopaco não-metálico e presença de área radiolúcida na distal.
- Elemento 34 atrição.
- Elemento 33 com área radiolúcida e atrição.

- Elemento 32 com presença de área radiolúcida e atrição.
- Elementos 31, 36, 37 ausentes.
- Elementos 41, 42, 45, 46 e 47 ausentes.
- Elemento 43 com presença de área radiolúcida na mesial e atrição.

- Elemento 44 com aumento do espaço periodontal e atrição.

- Exame clínico e exame radiográfico (panorâmica).
- Orientações sobre higiene oral.
- Encaminhamento: Periodontia, Cirurgia I, CEO (Centro de Especialidades Odontológicas), Prótese, Estomatologia, Dentística.
